**RELATORIO FINAL PLANO DE PARCERIA 149/17 – GESTÃO
COMPARTILHADA DO PARQUE NATURAL MUNICIPAL GROTA FUNDA**

07 de agosto de 2018

A SIMBIOSE, uma Organização da Sociedade Civil de Interesse Público, fundamentada sob os princípios da paz, da justiça e que possui a missão de garantir a preservação e a conservação da Serra do Itapetinga, no uso de suas atribuições, entrega segundo relatório Geral do Plano de Parceria nº 149/17 referente a Gestão Compartilhada do Parque Natural Municipal Grota Funda no período de 01 de abril a 28 de junho de 2018.

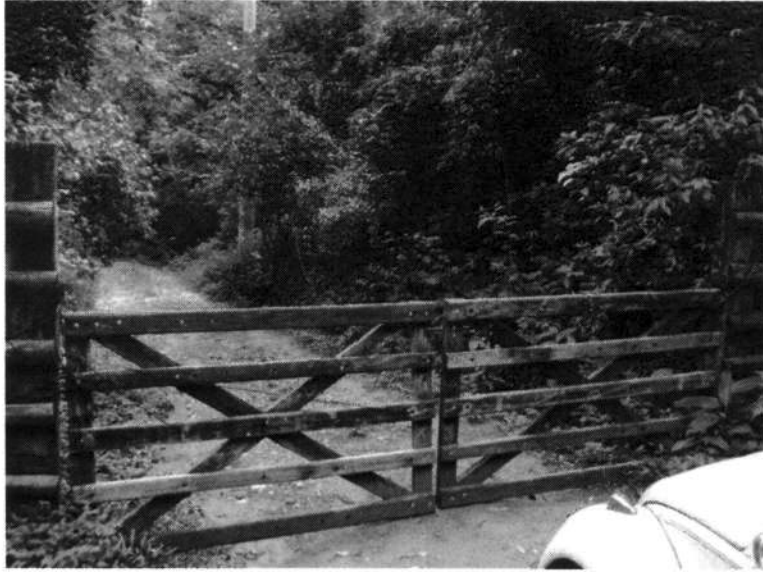
Foto 1 – Porteira principal

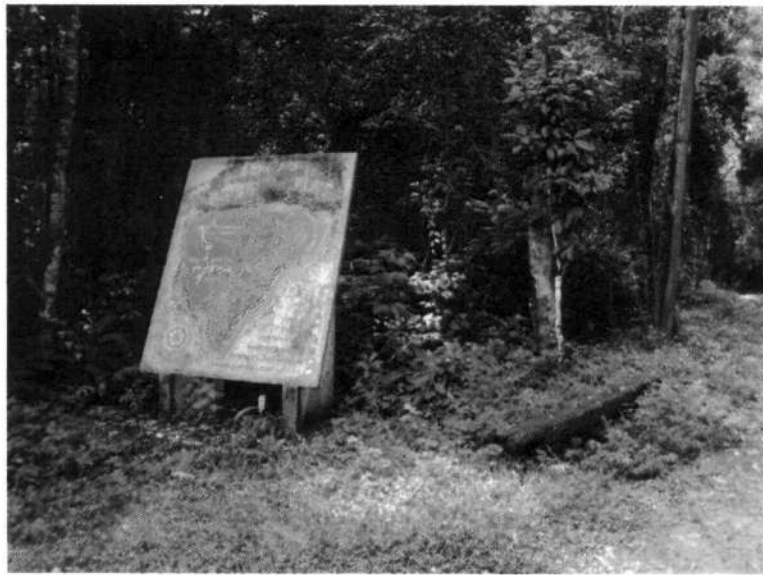
Foto 2 – Mapa em Placa de Cimento

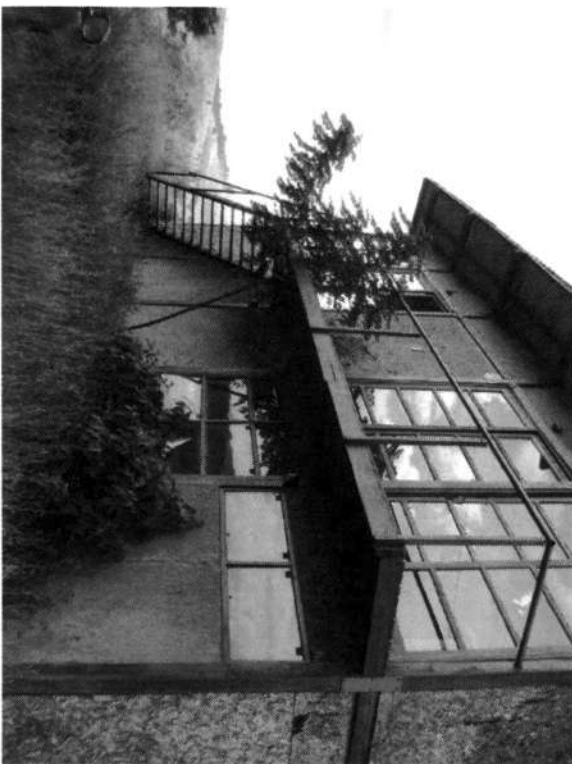
Foto 3 e 4 – Face Sul e Sala Interna

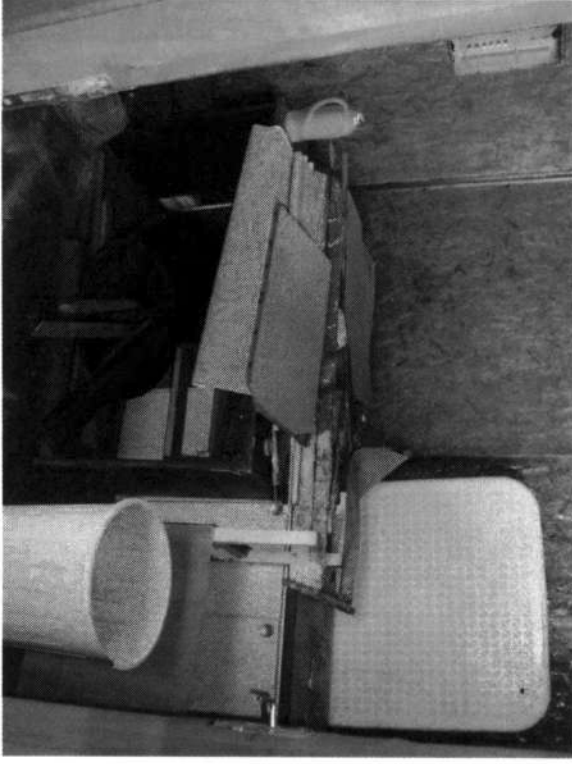
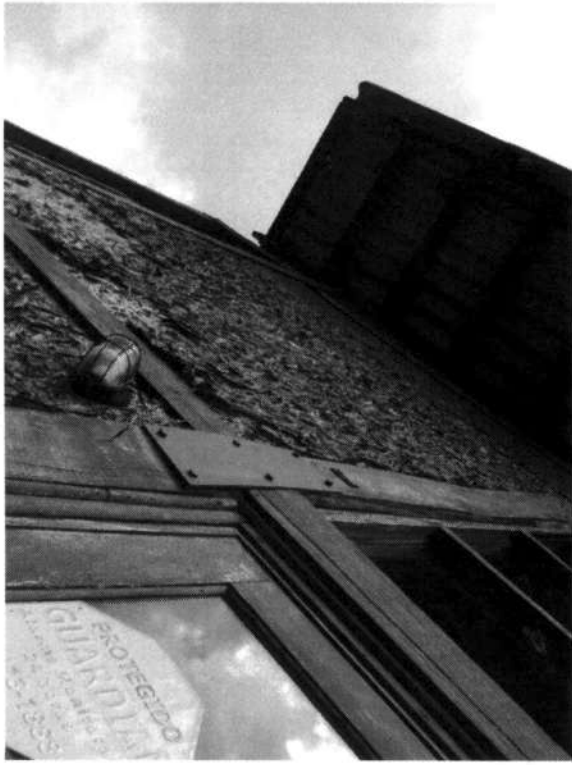
Foto 5 e 6 – Face Oeste superior e Quadro de luz interno

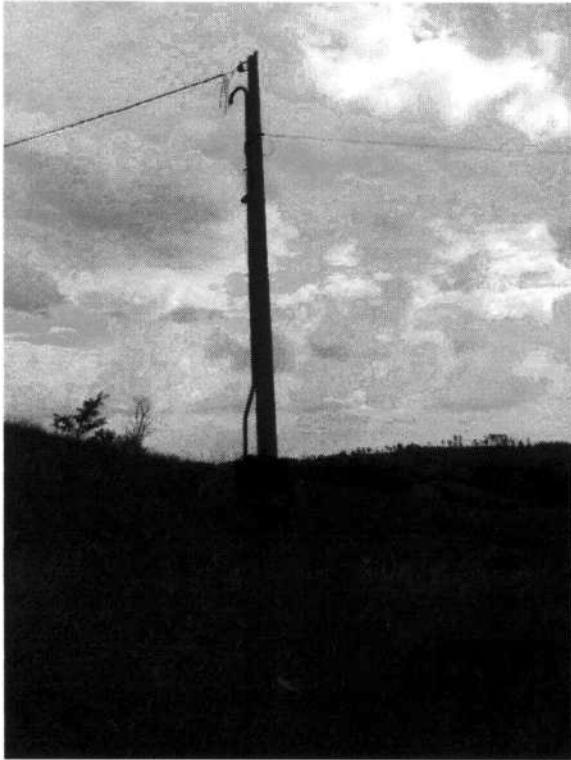
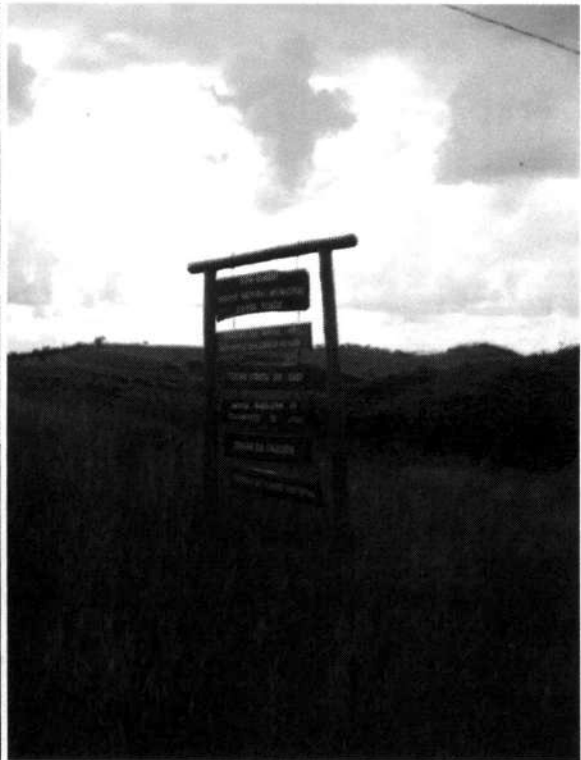
Foto 7 e 8 – Quadro Externo e placas de madeira indicativas

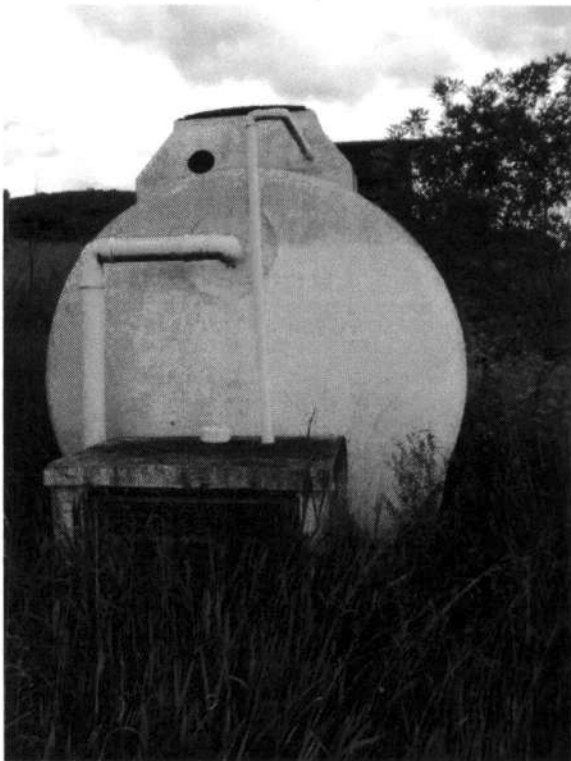
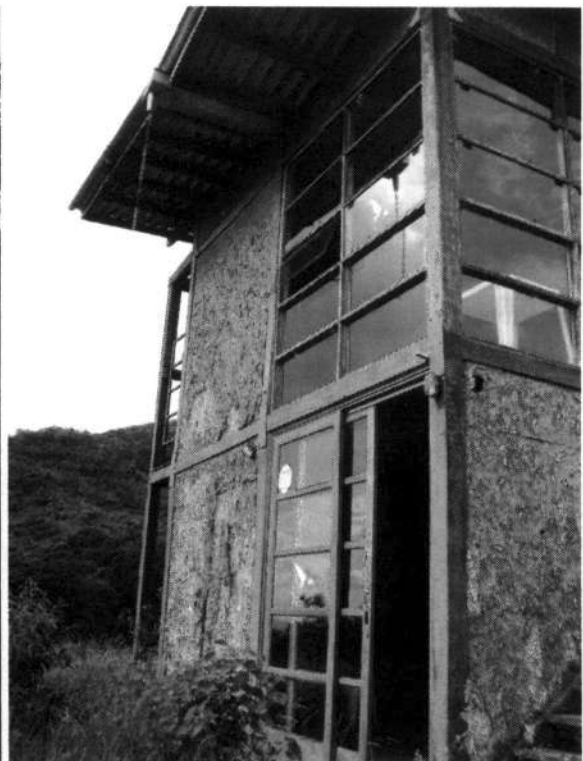
Foto 9 e 10 – Biodigestor e Face Oeste

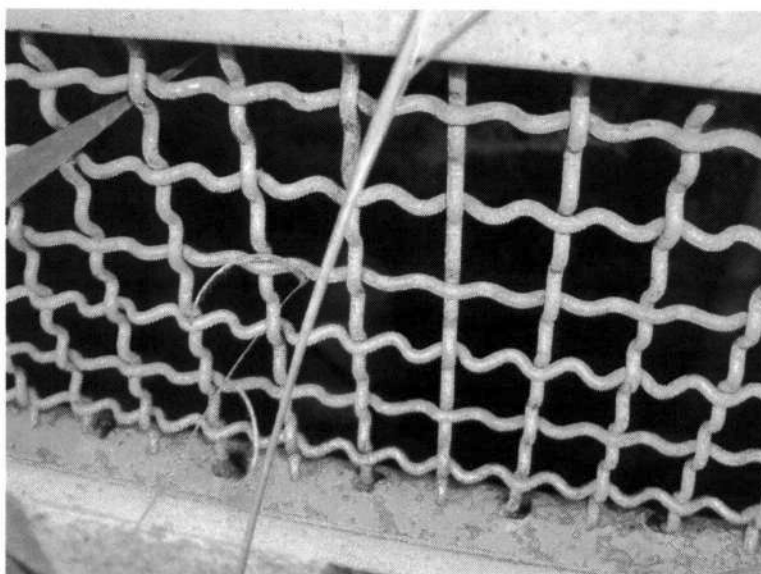
Foto 11 – Moto Bomba
