RELATORIO FINAL PLANO DE PARCERIA 149/17 – GESTÃO COMPARTILHADA DO PARQUE NATURAL MUNICIPAL GROTA FUNDA

17 de agosto de 2018

A SIMBIOSE, uma Organização da Sociedade Civil de Interesse Público, fundamentada sob os princípios da paz, da justiça e que possui a missão de garantir a preservação e a conservação da Serra do Itapetinga, no uso de suas atribuições, entrega segundo relatório Geral do Plano de Parceria nº 149/17 referente a Gestão Compartilhada do Parque Natural Municipal Grota Funda no período de 29 de junho a 17 de agosto de 2018.

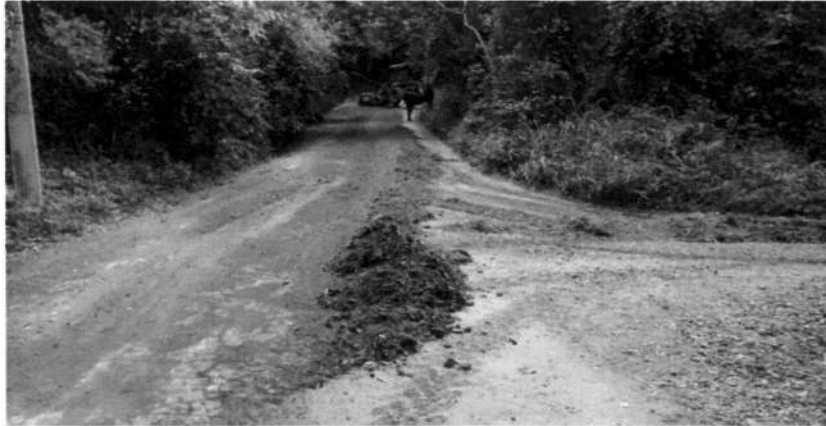
Foto 1 Manutenção na Estrada

Entretanto, foi realizada a manutenção da estrada de acesso ao parque e a estrada no interior da unidade, roçagem do capim das bordas da estrada e do entorno da sede de visitantes – (ZUI).

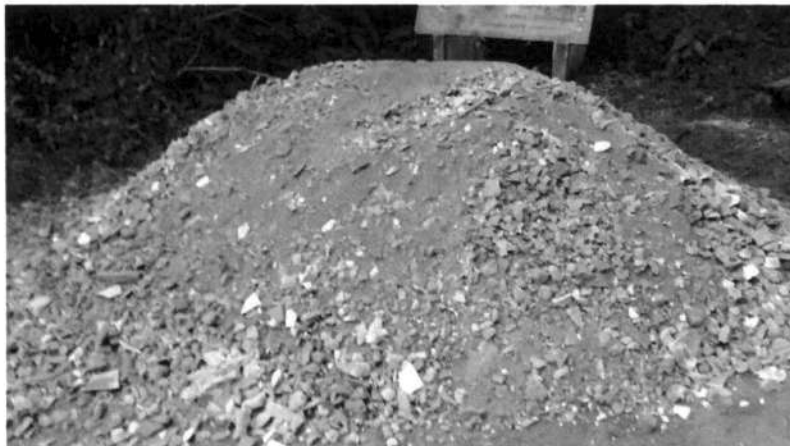
Foto 3 Resíduos Sólidos de Construção Utilizados Na Manutenção Da Estrada

Foi utilizado em trechos da área do Parque e das estradas de acesso, restos de resíduos sólidos de construção para compactação do solo. Foi verificado que este material acaba sendo via de material poluente a área, além de poder conter, restos de outros materiais empregados na construção, tais como: pregos, partes de vergalhões, pincéis, tampas de latas de tinta, restos de ripas com pregos, azulejos, espelhos, vidros, etc. Sendo assim, este material polui a área natural e seus acessos, bem como é percebido que não existe um processo de triagem dos resíduos, gerando prejuízos aos trabalhadores e moradores da parte interna e entorno do Parque, podendo furar os pneus e/ou danificar assoalhos, rodas, escapamentos e protetor de cárter.

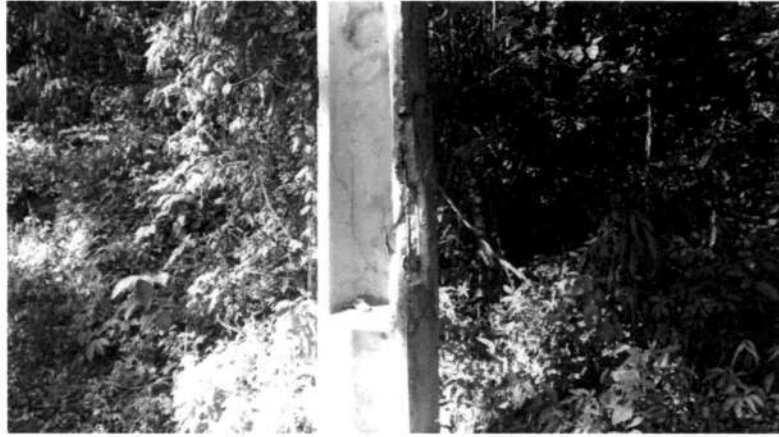
Foto 4 Poste danificado durante a manutenção da estrada

Na execução da manutenção das estradas de acesso da área interna do Parque, houve um acidente, quando um dos maquinários, atingiu, quando manobrava, um dos postes da área, danificando-o parcialmente e desligando a rede elétrica pela força de colisão. Com apoio da Defesa Civil, para contato com a companhia Elektro, foi solicitado a religação da energia, sendo rapidamente atendida (cerca de 1h:40min, após o ocorrido).

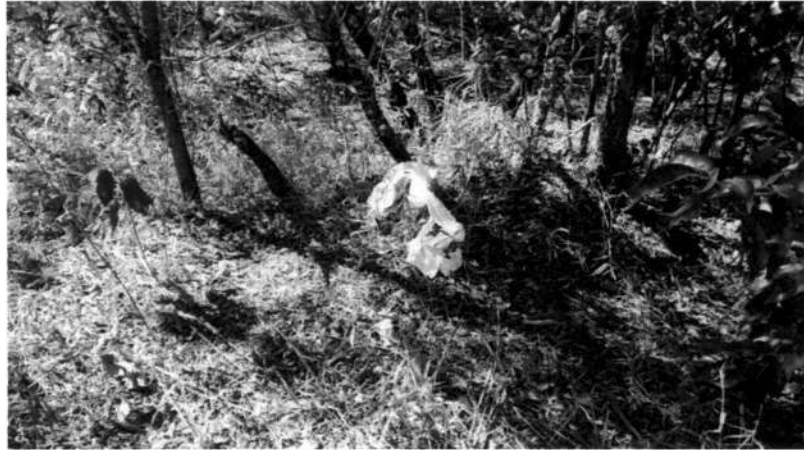
Foto 7 Papel Higiênico Usado e Deixado Na Área de Restauração

Em averiguação a área da parte do entorno da Sede Ambiental, na área de plantio, notamos que um dos operadores das máquinas, utilizou a área como banheiro, deixando dejetos e restos de papel higiênico, em uma das coroas de mudas da área do plantio. Ambas as ocorrências foram encaminhadas ao encarregado operacional dos operários, Sr. Ronaldo, trabalhador da Secretaria de Serviços.

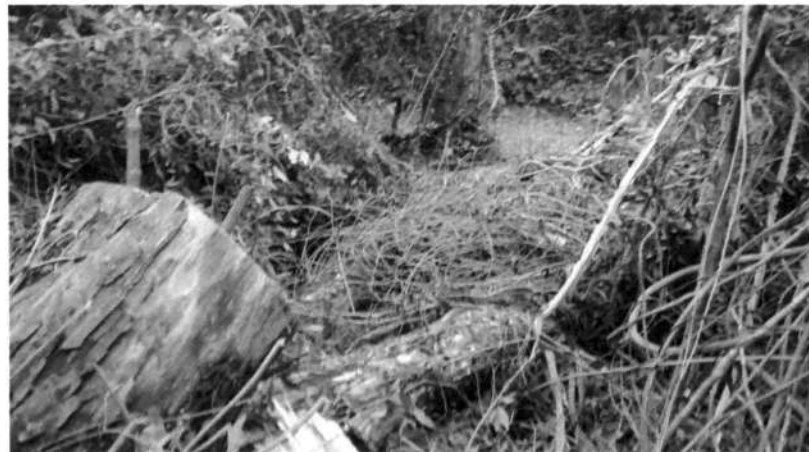
Foto 9 Pau Jacaré caído

Outra ocorrência, foi a queda de uma árvore de grande porte (Pau-jacaré, Piptadenia gonoacantha), na porteira de acesso a estrada da Sede Ambiental, próxima a placa de cimento, destruindo parcialmente um dos lados da cerca da porteira, rompendo cabeamento de energia e interditando a estrada. Com apoio da Secretaria de Serviços,

Defesa Civil e membro da SIMBIOSE, todas as ações para ressarcimento emergencial foram tomadas (religação da energia e remendo do cabo – sendo ainda necessário a solicitação de troca, posteriormente do mesmo, limpeza do acesso a estrada da Sede Ambiental, isolamento da área – pelo risco ainda neste momento de novas quedas de galhos/árvores e no momento da queda, pelo toque no cabeamento rompido até o conserto emergencial).

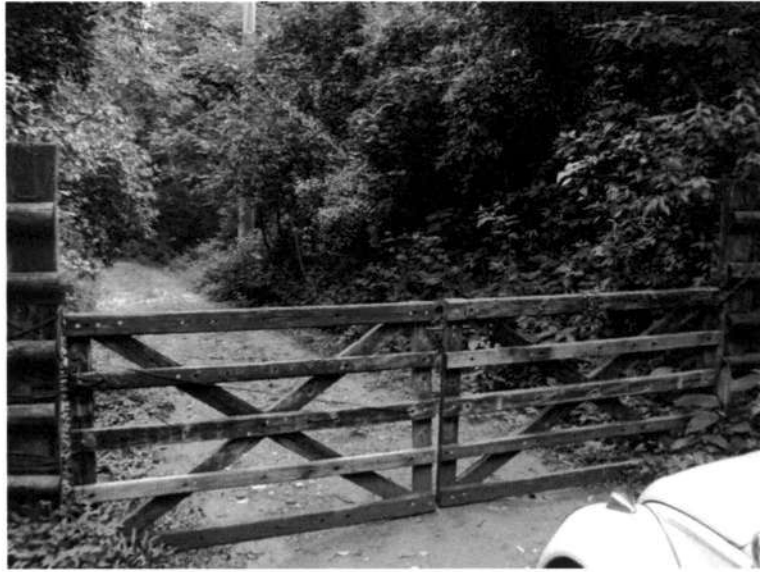
Foto 13 – Porteira principal

Quantidade	Material	Estado Físico	Observação
2	Porteira	Bom	
2	Dormente Para Porteira	Regular	Desgastadas
4	Dobradiça Solda	Ruim	Quebradas
1	Trava	Bom	
1	Totem	Regular	Manutenção
1	Suporte Placa	Regular	Manutenção
0	Placa Madeira	-	Roubada
7	Poste De Energia	Bom	
1	Placa de Madeira de Informação	Regular	Manutenção

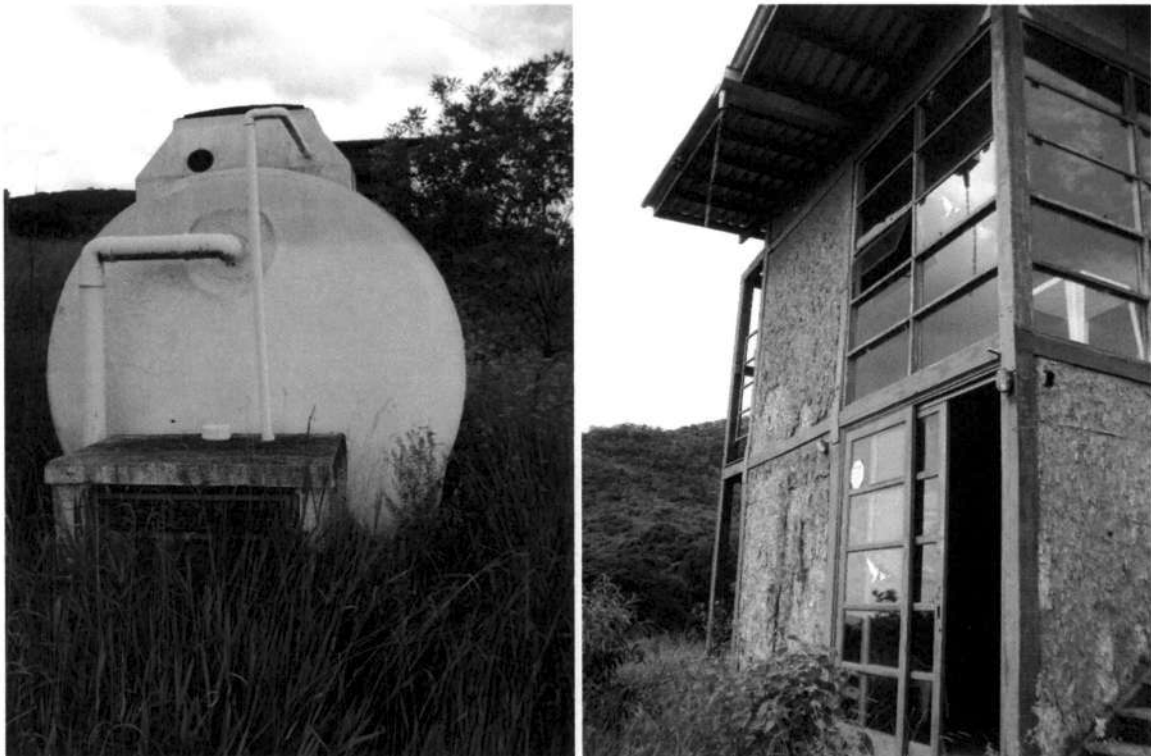
Foto 20 e 21 – Biodigestor e Face Oeste

Quantidade	Material	Estado Físico	Observação
1	Biodigestor	Regular	Manutenção
2	Moto Bomba	-	Averiguar*
1	Cavalete de Água	-	Roubado
5	Placa De Sinalização De Madeira	Bom	
2	Porteiras	Ruim	Deteriorando
2	Dormentes	Ruim	Deteriorando
2	Dobradiça Solda	Bom	
1	Tramela Grande P/ Porteira	Bom	
1	Corrente Galvanizada	Bom	
1	Cadeado	Regular	Necessita Chave
2	Cabo De Aço Porteira	Bom
