2º Relatório Quadrimestral do Termo de Parceria nº 016/2022

Conservação e Restauração do Parque Natural Municipal da Grota Funda

2º Relatório Técnico Quadrimestral do Termo de Parceria nº 016/2022 – Parque Natural Municipal da Grota Funda

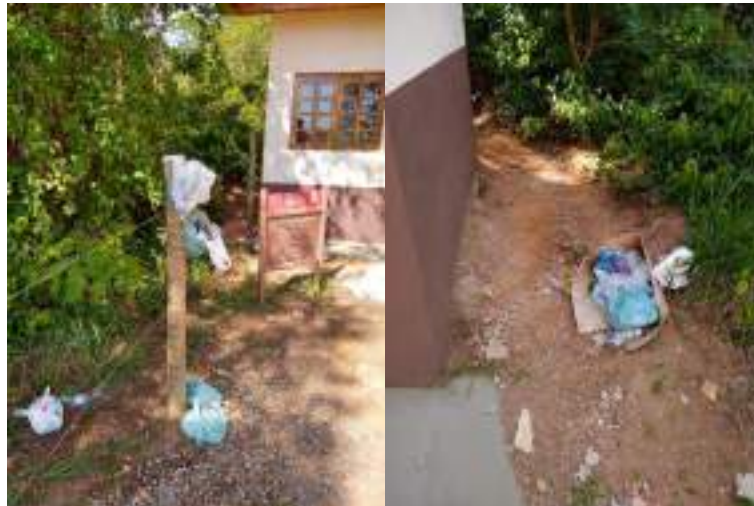
Figura 33 – Descarte inadequado de resíduos sólidos nas proximidades da Portaria do PNMGF.

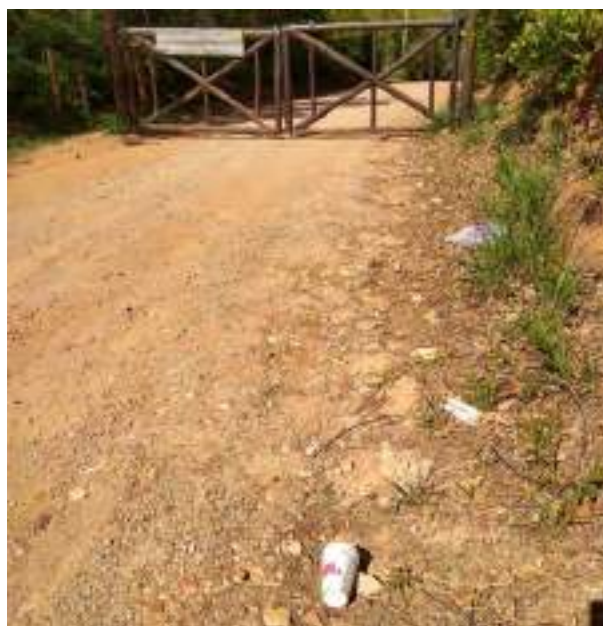
Figura 34 – Descarte inadequado de resíduos sólidos nas proximidades do portão principal do PNMGF.

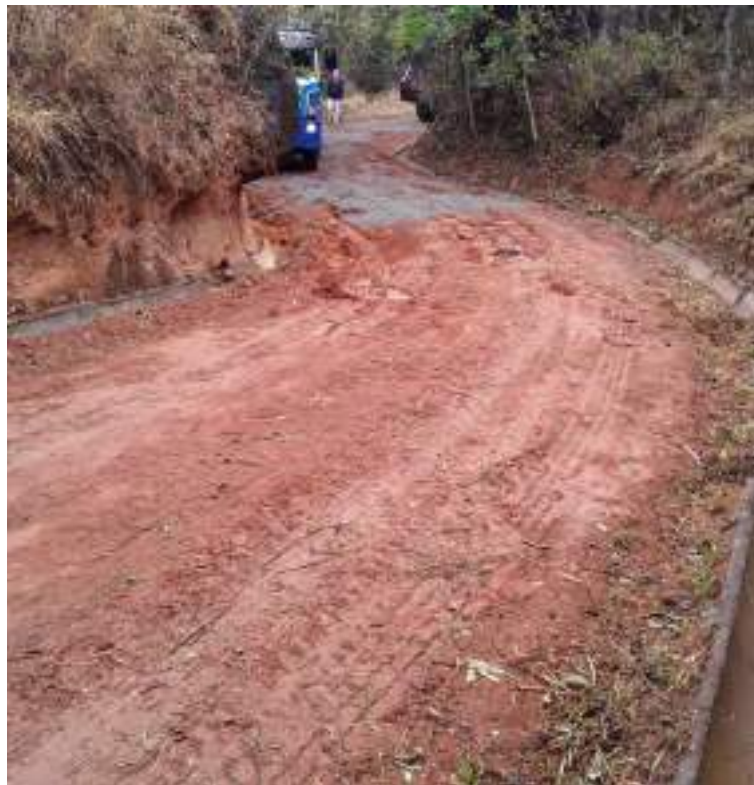
Durante a última quinzena de setembro de 2022 a Secretaria de Serviços da Prefeitura da Estância de Atibaia realizou uma manutenção na estrada de acesso à parte baixa do Parque, e ao Centro de Apoio ao Visitante da Grota Funda (CAVGF). No último dia da manutenção na estrada houve um evento chuvoso que acarretou na finalização da atividade, do qual as máquinas foram embora e não retornaram para dar continuidade, faltando realizar a compactação do solo que é uma parte muito importante no trabalho de manutenção e estabilização da via (Figura 35).

Figura 35 – Estado de conservação da estrada de acesso ao CAVGF no último dia da manutenção.

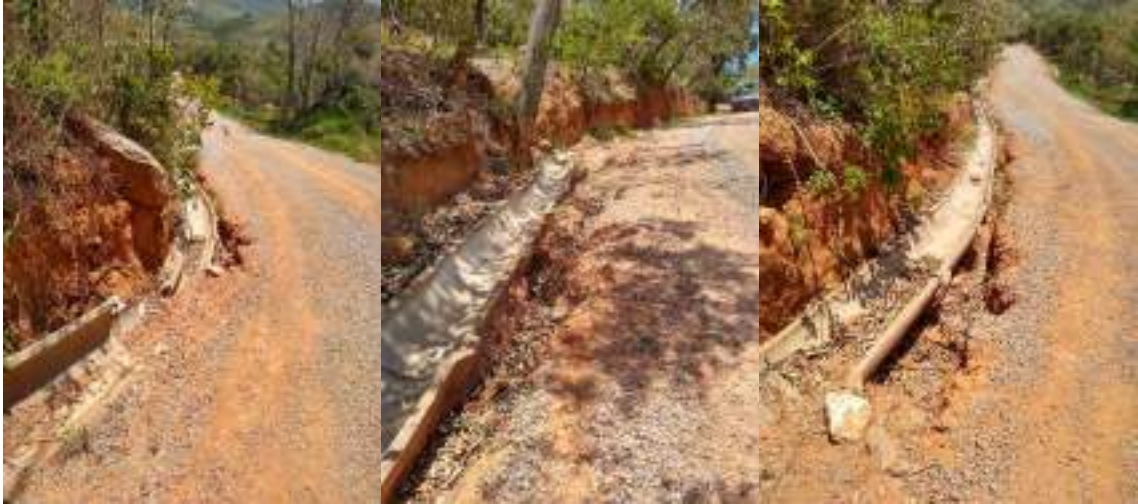
Após o ocorrido, onde a manutenção não foi finalizada, constatamos um agravamento no estado de conservação da estrada de acesso devido ao fato de não ter sido executada a compactada. Foram encontrados pontos onde o solo estava solto, outros com acúmulo de brita e sedimentos, além do fato de algumas canaletas de drenagem terem sido danificadas durante a manutenção, causando problemas no escoamento superficial das chuvas e, posteriormente, gerando pontos de aceleração dos processos erosivos na estrada (Figura 36).

Figura 36 – Processos erosivos acarretados pela falta de compactação da estrada de acesso ao CAVGF.

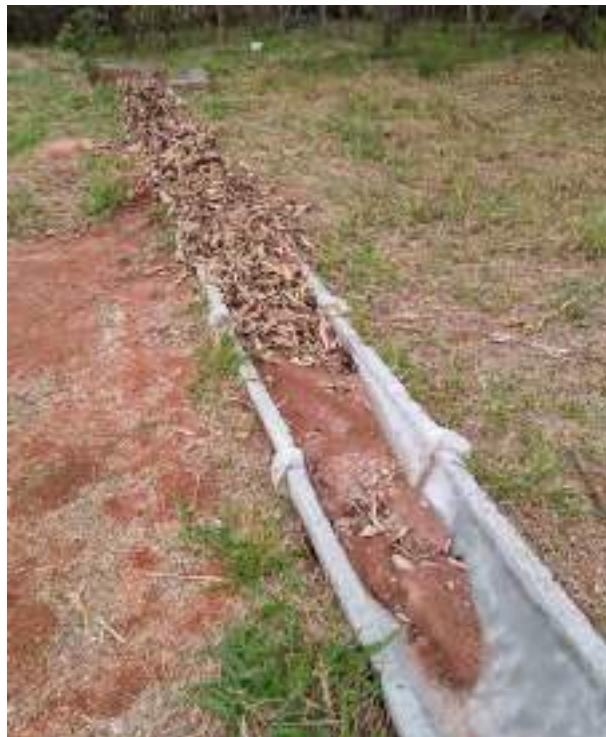
Os materiais utilizados pela empresa para realizar a manutenção (terra e pedrisco), após alguns dias da manutenção, foram erodidos pela chuva para as canaletas de drenagem e causaram o assoreamento das saídas d'água da estrada (Figura 37). Assim, foi necessário realizar uma manutenção nas saídas de água, localizadas no final da estrada da sede do CAVGF, conforme descrito no item 3.20.

Figura 37 – Processos erosivos acarretados pela falta de compactação da estrada de acesso ao CAVGF.

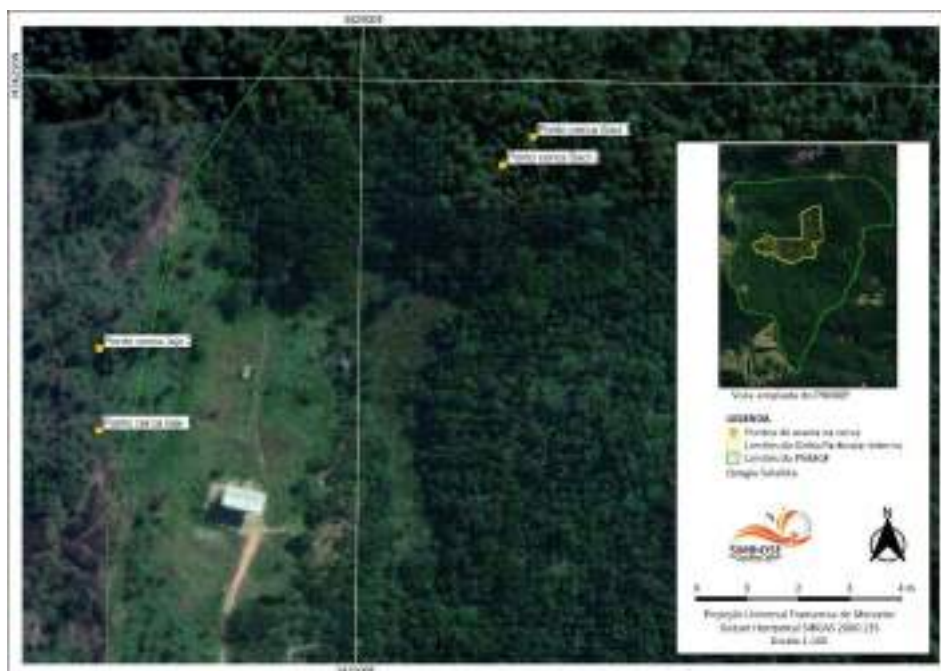
Em vistoria realizada nos dias 14 e 15 de agosto de 2022 na zona de recuperação do Parque, próximos a sede do CAVGF, foi observado o gado da propriedade vizinha, do Sr. Rene Ribeiro, que adentrou o Parque por dois pontos da cerca que estavam caídas, próximo a trilha do saci e da Laje do CAVGF (Figura 38). Após essa invasão encontramos uma série de impactos, alguns deles são: a presença de fezes em todos os lugares onde o gado passou; pisoteamento em cursos d'água e taludes de contenção; danos na trilha do saci, que havia sido manejada dias antes pela nossa equipe. Essa situação já havia sido apontada no 1º relatório quadrimestral do Termo de Parceria nº 016/2022 e via 1Doc pelo Protocolo 44.477/2022 (Anexo 11), encaminhado a SEMA.

Figura 38 – Mapa de localização dos pontos de invasão do gado.

Realizou-se o contato com o caseiro da propriedade em questão, Sr. Pedro, solicitando a manutenção da cerca danificada e que após tratativas foi concertada nos pontos indicados, impedindo a passagem do gado por aquele local. Em seguinte, foi identificado outro ponto de passagem do gado e que dessa vez era perto da Laje do CAVGF (Figura 39). Após a nova identificação, foi realizada a manutenção da cerca em dois pontos do alambrado, instalando dois mourões e recolocando arame no local da invasão, impedindo assim com que o gado adentrasse o Parque novamente (Figura 40).

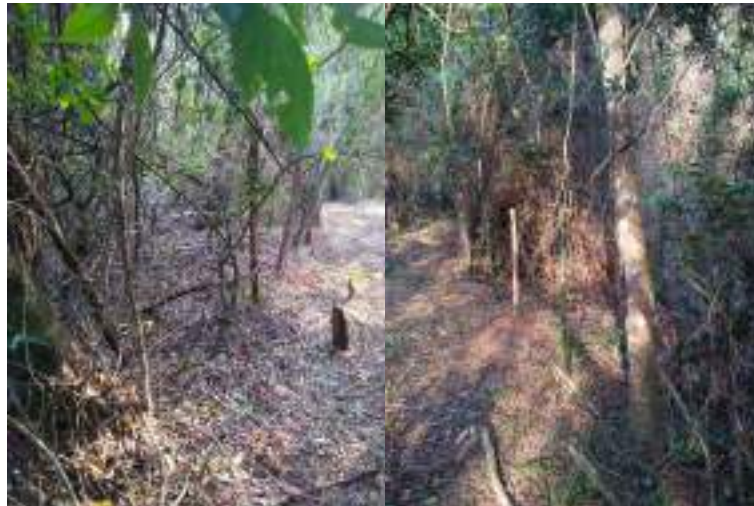
Figura 39 – Pontos da cerca concertados na região da Trilha do Saci, realizado em agosto de 2022.

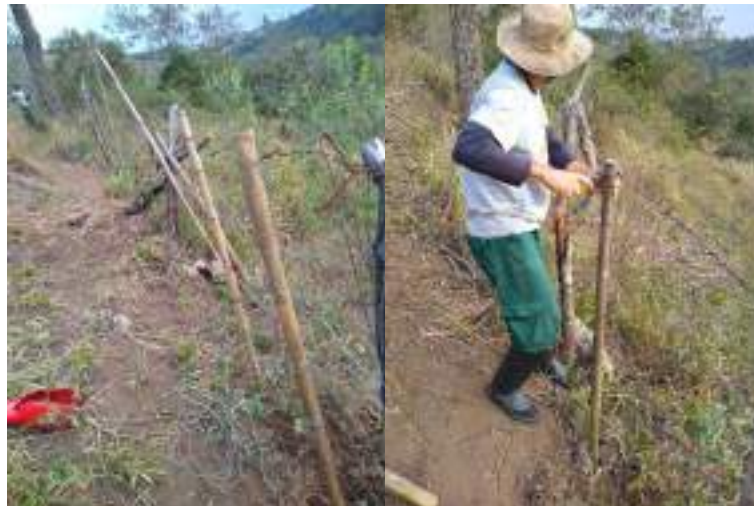
Figura 40 – Pontos da cerca concertados na região da Laje do CAVGF, realizado em agosto de 2022.

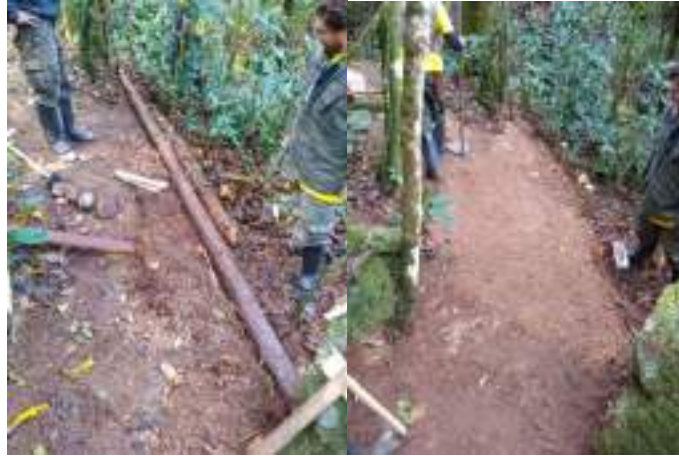
Figura 47 – Trabalho de manutenção e estabilização na Trilha da Gruta do Saci, realizado em agosto de 2022.

Para tal manejo foi necessário primeiramente substituir uma tora de 5 metros de comprimento que apresentava avarias, instalar novamente estacas que seguram o talude no lugar, finalizando a parte estrutural da contenção (Figura 47). Em seguida foi refeita a parte de drenagem da trilha colocando pedras de granito na base da contenção (aumentando a infiltração do

escoamento superficial no solo) e a estabilização do leito da trilha, cobrindo novamente a contenção com areia e depois com terra para nivelar o solo na altura correta, de modo que o escoamento superficial não cause processos erosivos na época das chuvas.

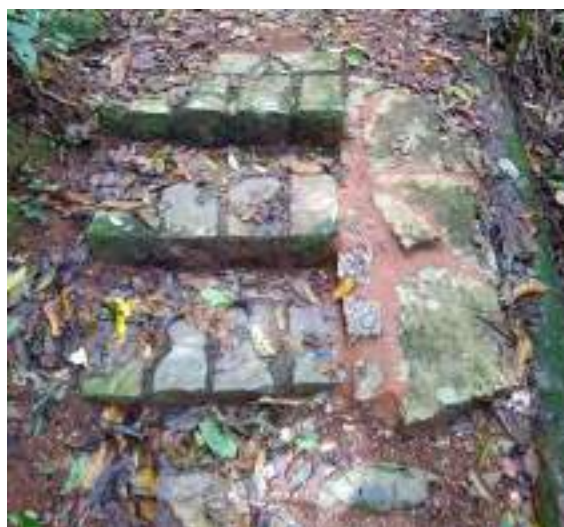
Outro manejo necessário, após a invasão do gado, foi na escada de paralelepípedos localizada no meio da Trilha da Gruta do Saci. Com a passagem do gado soltaram do lugar, sendo necessário recolocá-los no lugar e utilizar uma massa orgânica, feita da mistura de argila com baba-de-cupim e água, fazendo a função de cimento (Figura 48). Além dos manejos realizados em toda a extensão da Trilha da Gruta do Saci, foram instalados um total de 6 bancos de madeira, reaproveitando materiais oriundos da obra de infraestrutura do CAVGF, no atrativo do “Castelinho” (Figura 49 e 50). O primeiro foi instalado no bolsão que fica no acesso da trilha, e os outros 5 bancos, na área de contemplação localizado no final da trilha. A instalação desses bancos torna o local propício para descanso, deixando o passeio mais confortável e prazeroso para os visitantes.

Figura 48 – Trabalho de manutenção no degrau de paralelepípedo, realizado em agosto de 2022.

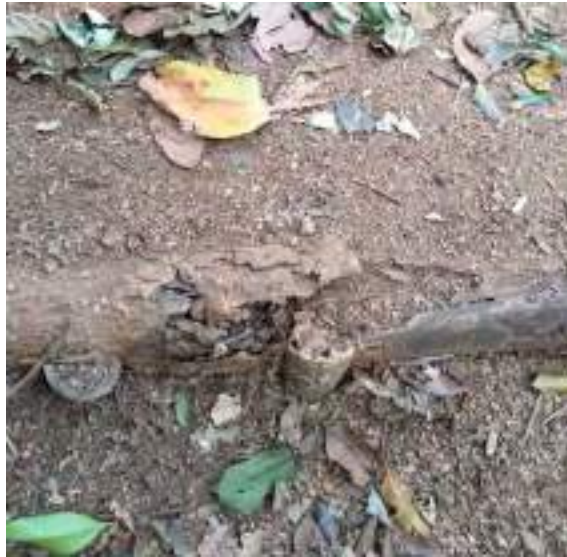
A **Trilha do Lajeado** teve os seus 400 metros de extensão manejados, durante o 2º ciclo de atividades do Termo de Parceria nº 016/2022, e por ser a trilha mais utilizada nas visitas monitoradas ela acaba sofrendo alguns impactos como compactação do solo, degradação das escadas hidráulicas e saídas d'água, além dos impactos decorrentes de intemperismos naturais como escoamento superficial das chuvas que causam processos erosivos e queda de galhos e troncos. As ações de manejo consistiram na readequação das saídas d'água e das escadas hidráulicas em toda a extensão da trilha, sendo necessário substituir e estaquear novamente algumas toras de madeira desgastadas, tanto pela ação do tempo quanto pelo uso (Figura 51).

Figura 51 – Degrau de madeira em decomposição, levantado em agosto de 2022.

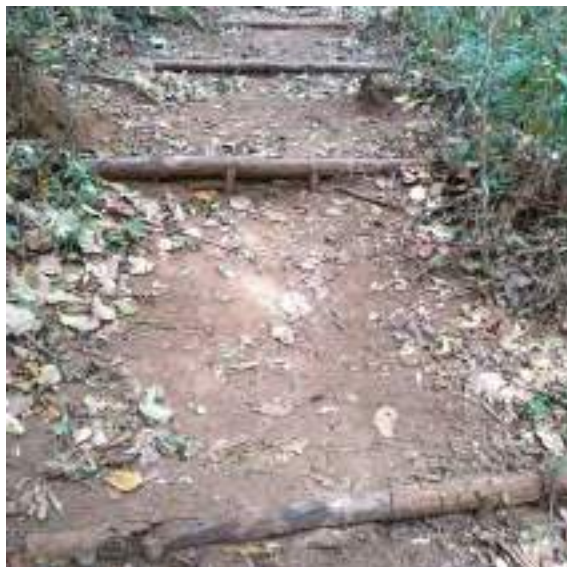
Figura 52 – Degraus de madeira em decomposição e as em bom estado de conservação, levantado em agosto de 2022.

No total foram 28 degraus estaqueados e 15 degraus refeitos novamente (Figuras 52 a 56), do qual foram utilizadas toras de *Pinus sp.* – reaproveitadas do manejo dos indivíduos exóticos invasores previamente identificados para manejo, conforme apresentado no item 3.23 – e estacas reaproveitadas – provenientes dos resíduos da obra de infraestrutura do CAVGF – para a instalação dos degraus, sendo necessário transportar manualmente cada uma das 15 toras de pinus até o local. O processo de instalação das escadas hidráulicas e degraus teve início com a retirada das toras degradadas e nivelamento do solo, posteriormente mediu-se e instalou-se as novas toras, fixando-as com estacas de madeira para não soltarem com os intemperismos.

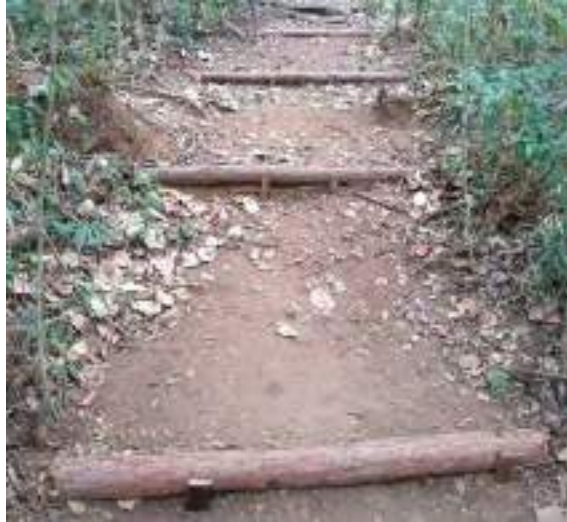
Figura 53 – Degraus de madeira após a manutenção, realizado em agosto de 2022.

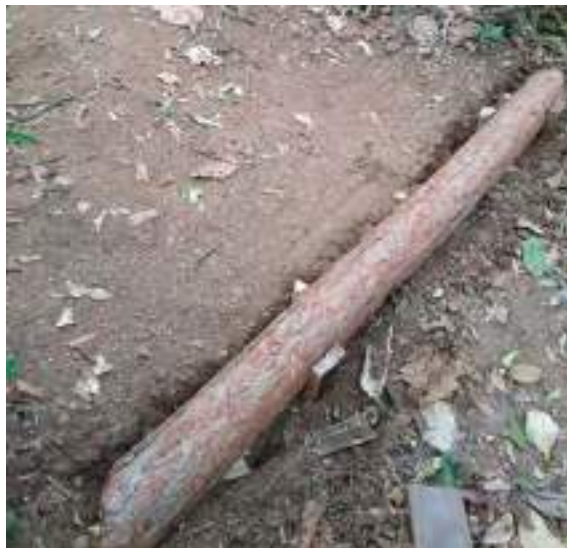
Figura 54 – Novo degrau de madeira instalado e fixado com estacas, realizado em agosto de 2022.

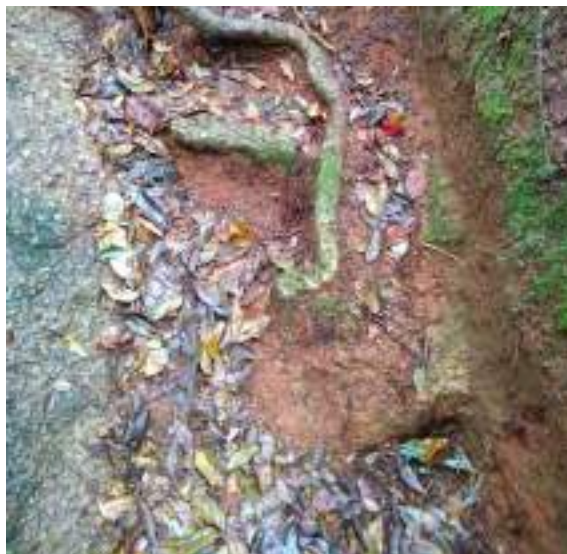
Figura 55 – Local sem escadas hidráulicas sofrendo processos erosivos, levantado em agosto de 2022.

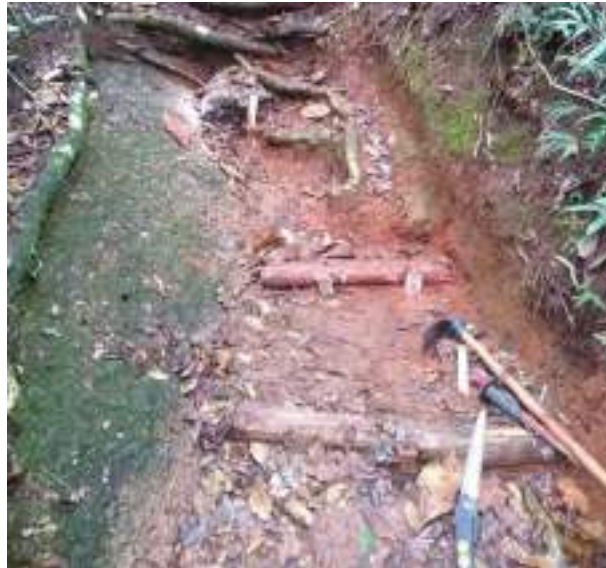
Figura 56 – Local após a instalação de escadas hidráulicas, realizado em agosto de 2022.

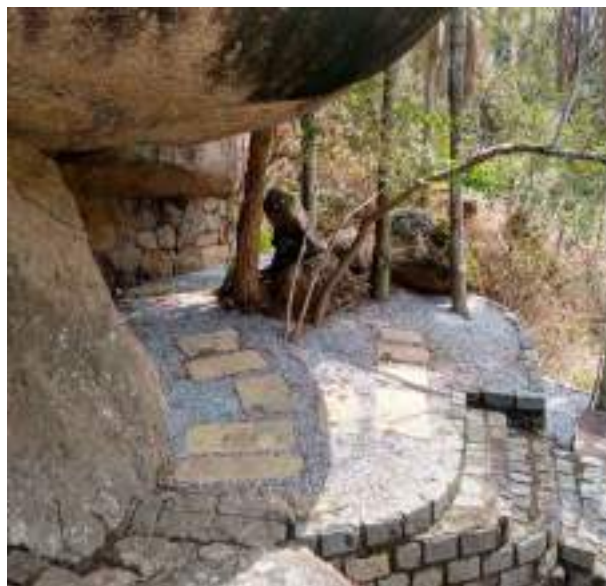
A **Trilha do Mirante do Lago** momentaneamente não faz parte dos roteiros de visita monitorada – devido às más condições da estrada de acesso à parte baixa do Parque, por isso até que sejam feitas as devidas manutenções na estrada não é viável levar visitantes na área – ainda assim a equipe continua realizando manutenções no local, tanto na trilha de acesso ao atrativo, com a roçagem da braquiária, quanto em melhorias na área de lazer do Mirante. O manejo consistiu no realocamento dos bancos, melhorando a distribuição no local e reparando os paralelepípedos que desencaixam com o tempo (Figura 57 e 58).

Figura 57 – Mirante do Lago após a remoção dos bancos de pedra, realizado em setembro de 2022.

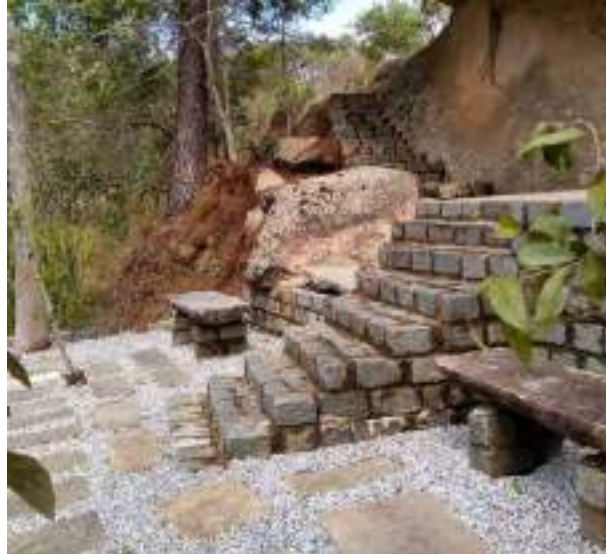
Figura 58 – Mirante do Lago com os bancos de pedra realocados, realizado em setembro de 2022.

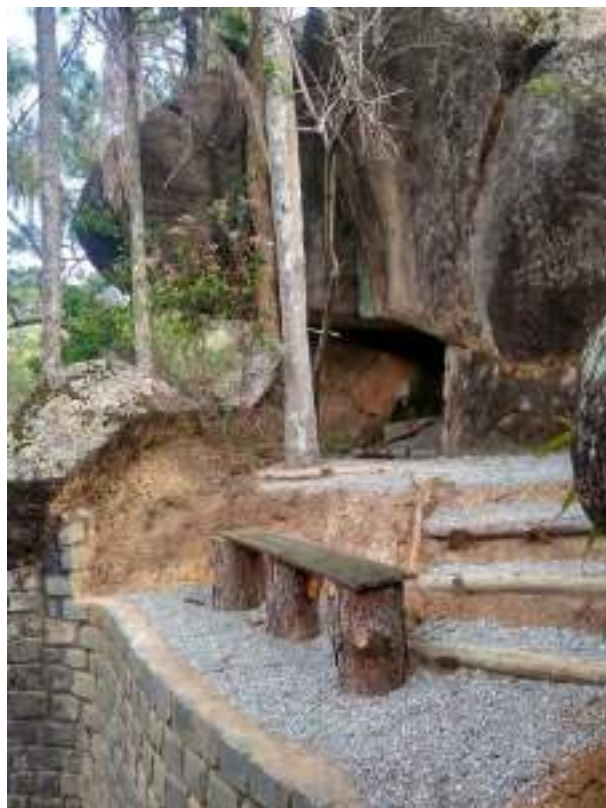
Figura 59 – Banco de madeira instalado no Mirante do Lago, realizado em setembro de 2022.

Além do manejo realizado, foi a instalação de um banco de madeira e britas na área de contemplação do mirante (Figura 59), que ajudam na infiltração da água superficial e evitam processos erosivos no solo. Além de deixar o local visualmente mais bonito, a colocação das britas diminui a manutenção no mirante pois retarda o crescimento da vegetação no local.

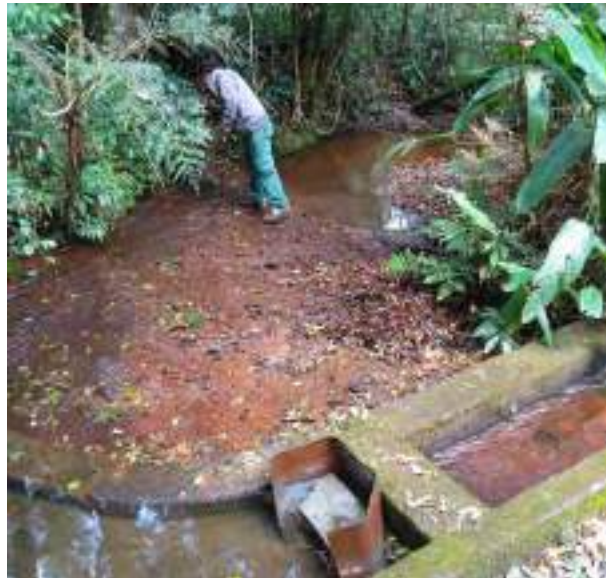
A **Trilha da Antiga Captação de Água** passou por constantemente mudanças, durante o 2º ciclo de atividades do Termo de Parceria nº 016/2022, provenientes da ação da água superficial que corre em direção a barragem, juntando matéria orgânica que causa assoreamento em alguns pontos e impede a passagem natural do curso d'água. Foram necessárias ações de manejo como,

poda, limpeza de galhos e folhas que periodicamente obstruem os canos, dutos e filtros que fazem parte do sistema de captação de água da sede do CAVGF, requerendo também uma periodicidade durante o início das chuvas por se tratar de uma área com bastante vegetação e com necessidade de limpeza do leito da trilha e podas em toda a área de visitação (Figura 62 a 64).

Figura 62 – Margens da Antiga Barragem de Captação de Água durante as manutenções, realizado em setembro de 2022.

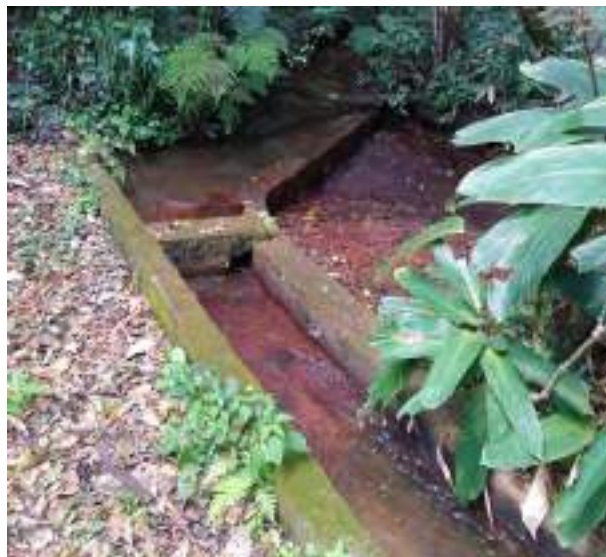
Figura 63 – Margens da Antiga Barragem de Captação de Água após as manutenções, realizado em setembro de 2022.

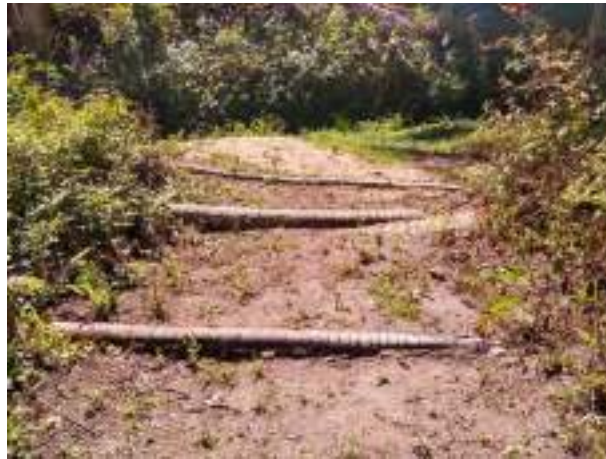
Figura 65 – Escadas hidráulicas antes do manejo, realizado em junho de 2022.

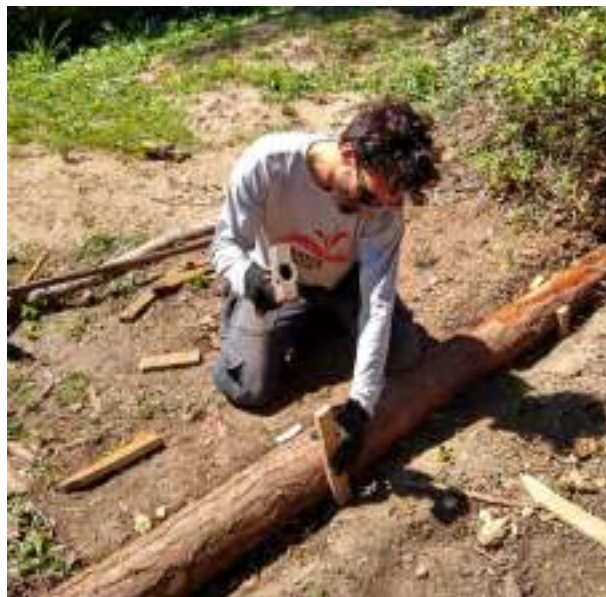
Figura 66 – Fixação das escadas hidráulicas durante o manejo, realizado em junho de 2022.

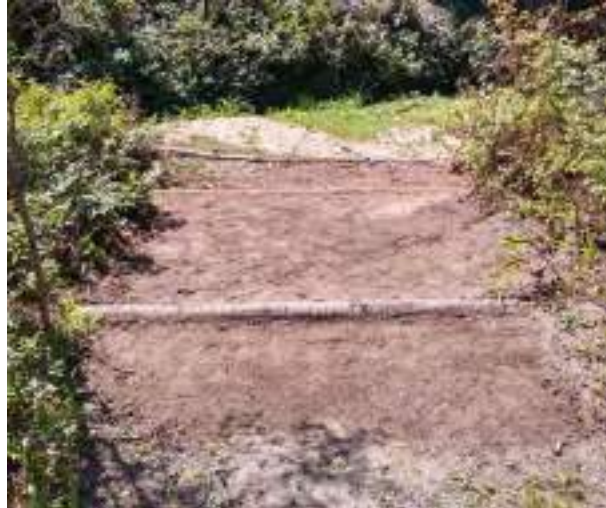
Assim, o manejo de cursos d'água, durante o 2º ciclo de atividades do Termo de Parceria nº 016/2022, iniciou-se no **Córrego do Milho Vermelho**, após o fim da temporada de chuvas e o começo de estiagem, que não sofreu tantos impactos negativos, sendo necessário realizar intervenções pequenas, como nas escadas hidráulicas instaladas no setor denominado como “árvore da mangueira”, conforme descrito no 1º Relatório Quadrimestral encaminhado à SEMA, onde uma das toras utilizadas para formar a escada hidráulica decompôs precocemente, sendo necessário substituí-la por uma nova do mesmo comprimento (Figura 65 a 67). Também foi realizada a roçagem nas margens e o nivelamento nos outros dois degraus do mesmo local, essa ação pretende minimizar os efeitos erosivos já encontrados no local e tornar as margens do córrego mais estável (Figura 68).

Figura 67 – Escadas hidráulicas após o manejo, realizado em junho de 2022.

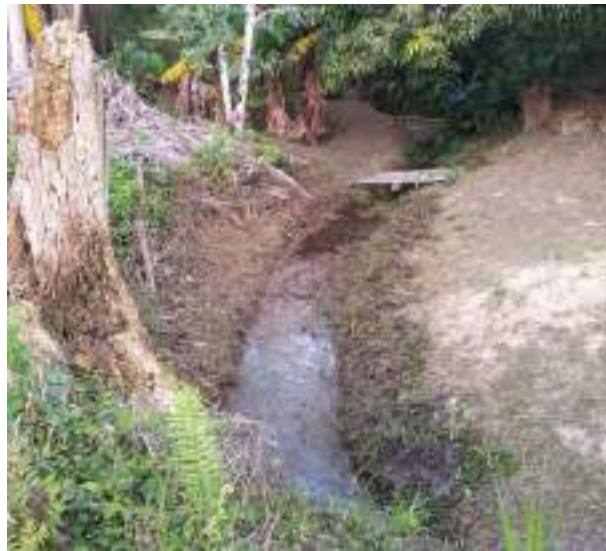
Figura 68 – Local após a roçagem, realizado em junho de 2022.

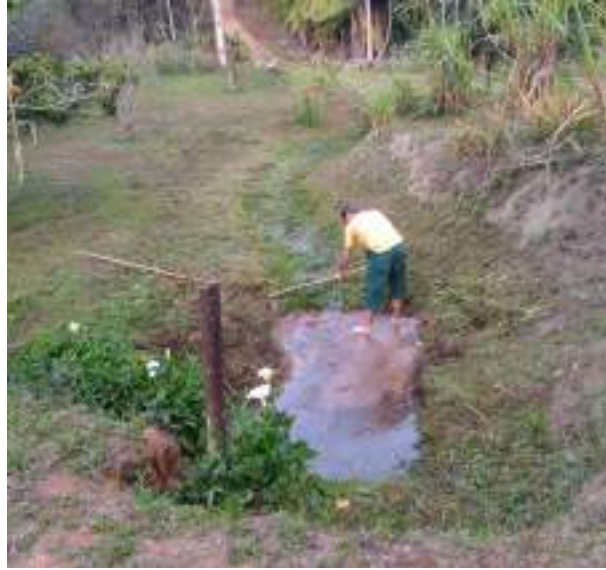
No segmento denominado como “curva do S”, conforme 1º Relatório Quadrimestral, também foram necessárias ações de manejo devido ao volume da vegetação no leito do córrego e nas margens, sendo necessário realizar a roçagem, desassoreamento e limpeza do leito do córrego (Figura 69). Para tal manejo, primeiramente foi retirada a vegetação da margem manualmente para em seguida utilizar enxada e rastelo na retirada do lodo e da matéria orgânica acumulada, fazendo com que o fluxo de água aumente e o curso d’água volte a vazão normal.

Figura 69 – Local durante a limpeza das margens do córrego, realizado em junho de 2022.

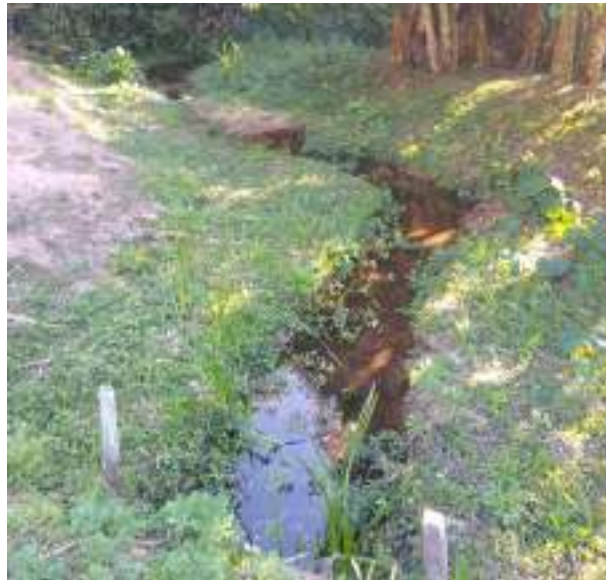
Ainda no córrego do milho vermelho, no “trecho final”, nossa equipe identificou um acúmulo de areia e sedimentos em uma das margens, gerando um assoreamento no local. Assim, foi necessária uma manutenção nas margens com a utilização de roçadeira, para diminuir a matéria orgânica, e desassoreamento do leito com enxadas e pás, reutilizando a própria matéria orgânica e areia assoreada para estabilizar as margens do curso d’água (Figura 70 e 71).

Figura 70 – Local antes da limpeza das margens do córrego, realizado em junho de 2022.

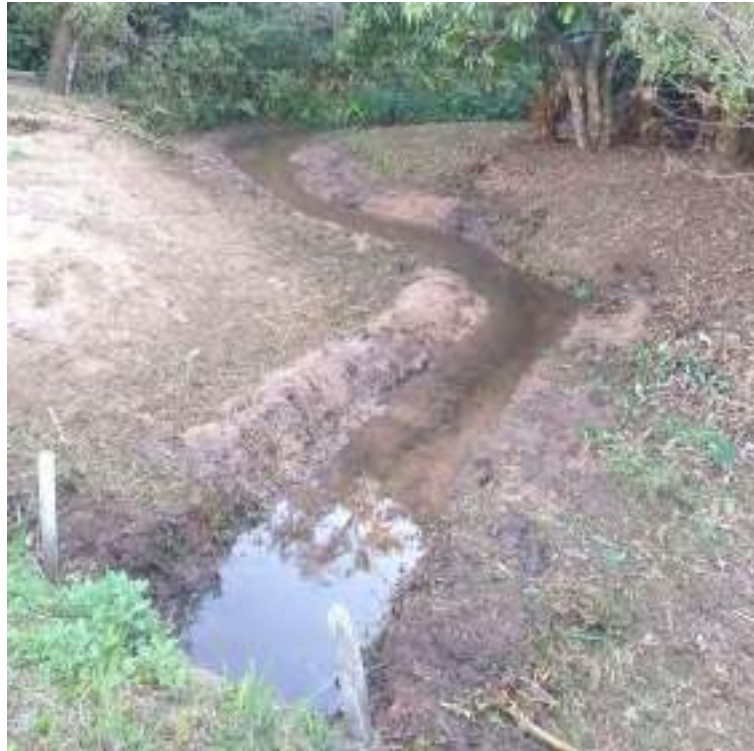
Figura 71 – Local após a limpeza das margens do córrego, realizado em junho de 2022.

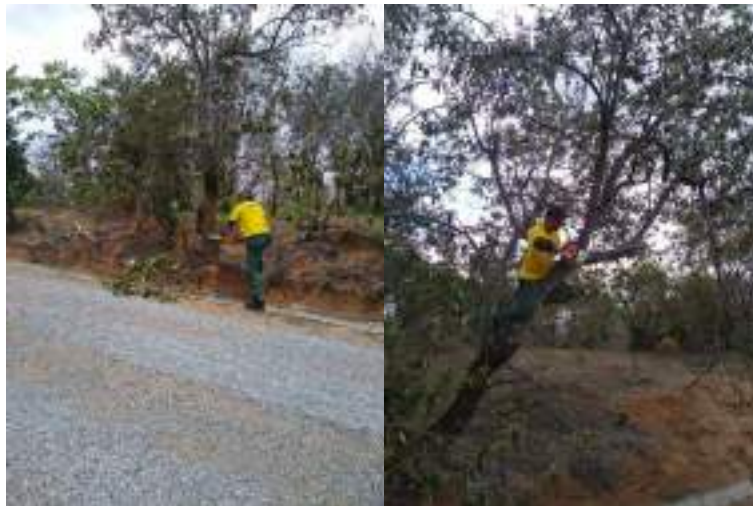
Figura 73 – Indivíduos arbóreos nativos antes e depois das podas na estrada de acesso ao CAVGF, realizado em setembro de 2022.

No Centro de Apoio ao Visitante Grotta Funda (CAVGF), foram realizadas podas nas arvores nativas, que com o passar do tempo crescem de maneira desordenada e tortuosa, necessitando de podas pontuais, para a bom desenvolvimento da sua parte aérea e desobstrução da estrada de acesso ao CAVGF (Figura 72 e 73). Ainda nessa área, foi realizada, pela Secretaria de Serviços, a roçagem em todo entorno do CAVGF; viveiro e estacionamento, totalizando 6.077m² de área (Figura 74), servindo tanto como aceiro (pois a chance de propagação de incêndios diminui com a vegetação baixa), além de tornar o ambiente mais seguro para funcionários e visitantes que frequentam o Parque.

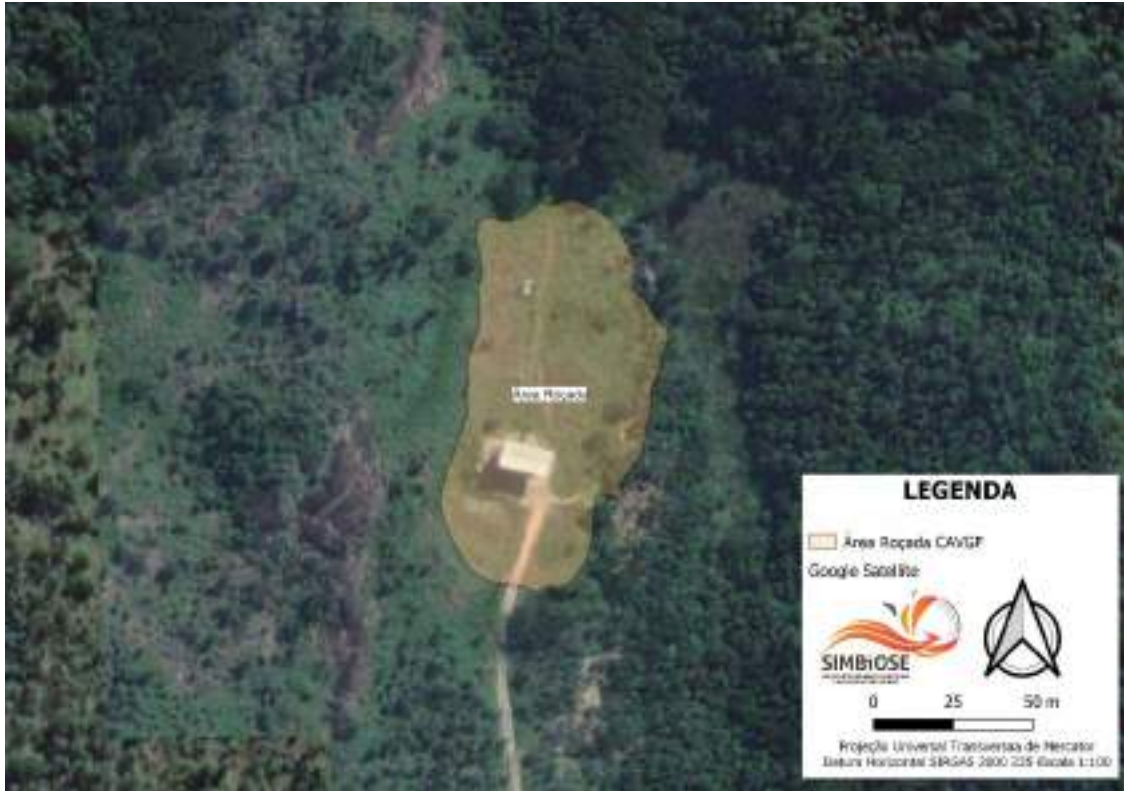
Figura 74 – Mapa de localização da área roçada, realizada em setembro de 2022.

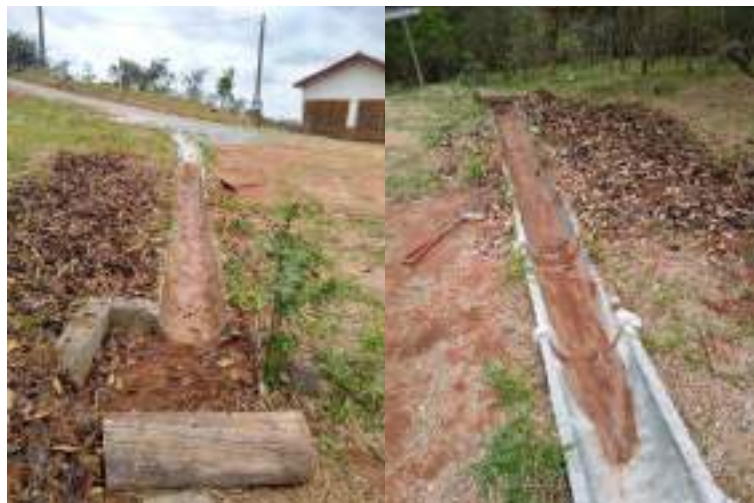
Figura 75 – Limpeza das canaletas de drenagem no final do sistema, realizada em setembro de 2022.

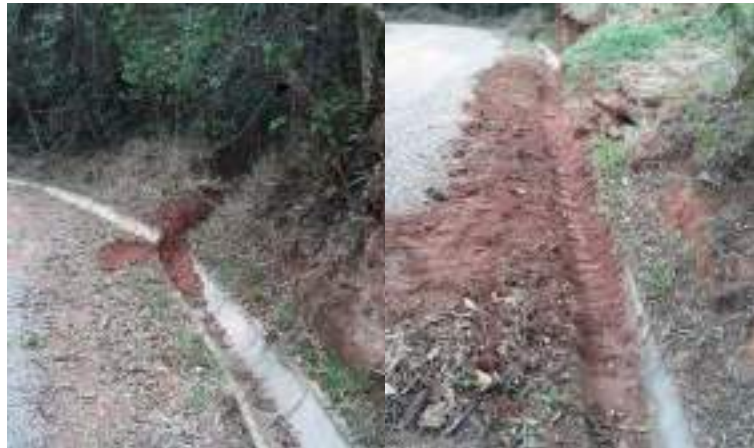
Foram realizadas também ações de limpeza e desassoreamento das canaletas e saídas de água da estrada que dá acesso ao CAVGF (Figura 75 e 76), devido à contribuição para o mal estado de conservação da estrada, sendo necessário fazer a retirada da matéria orgânica e sedimentos para melhorar o escoamento superficial das águas da chuva e diminuir os processos erosivos na estrada. A ação foi necessária após a manutenção realizada pela Secretaria de Serviços que acabou por danificar algumas manilhas de drenagem com o maquinário, assim como, a falta de compactação do solo que após a primeira chuva causou processos erosivos na estrada e assoreou as canaletas com pedras, britas e sedimentos.

Figura 76 – Limpeza das canaletas de drenagem na estrada de acesso, realizada em setembro de 2022.

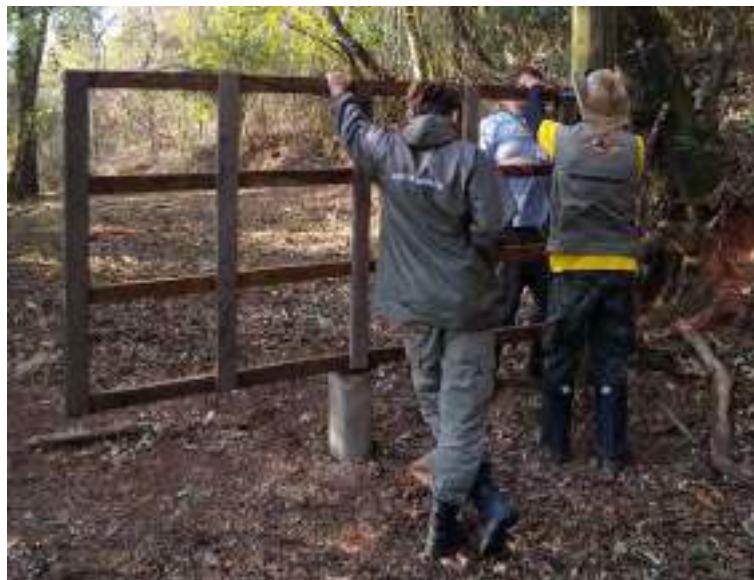
Figura 77 – Instalação da nova porteira limítrofe a propriedade do Sr. Rene Ribeiro, realizada em agosto de 2022.

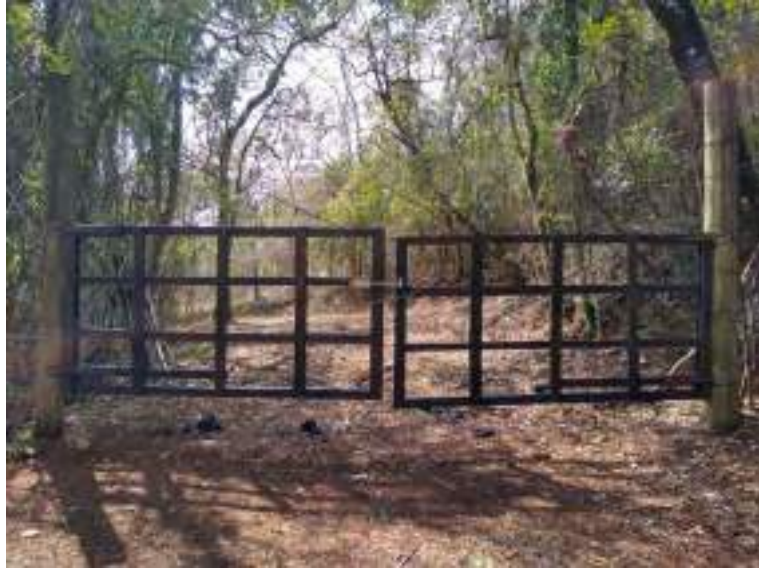
Ainda no CAVGF, com a constatação da invasão do gado da propriedade vizinha no Parque, conforme descrito anteriormente no item 3.14., foram encontrados pontos de avaria pela porteira que dá acesso a propriedade do Sr. Rene Ribeiro. Assim, foi realizada a confecção de uma nova porteira para o local, pois a antiga não se encontrava mais condições de uso, sendo utilizada para a construção vigas e ripas de madeira de demolição, pregos, parafusos, dobradiças, e uma fechadura nova, que após a instalação recebeu tratamento com polisten para conservar a vida útil da madeira (Figura 77 e 78).

Figura 78 – Nova porteira limítrofe a propriedade do Sr. Rene Ribeiro instalada e tratada, realizada em agosto de 2022.

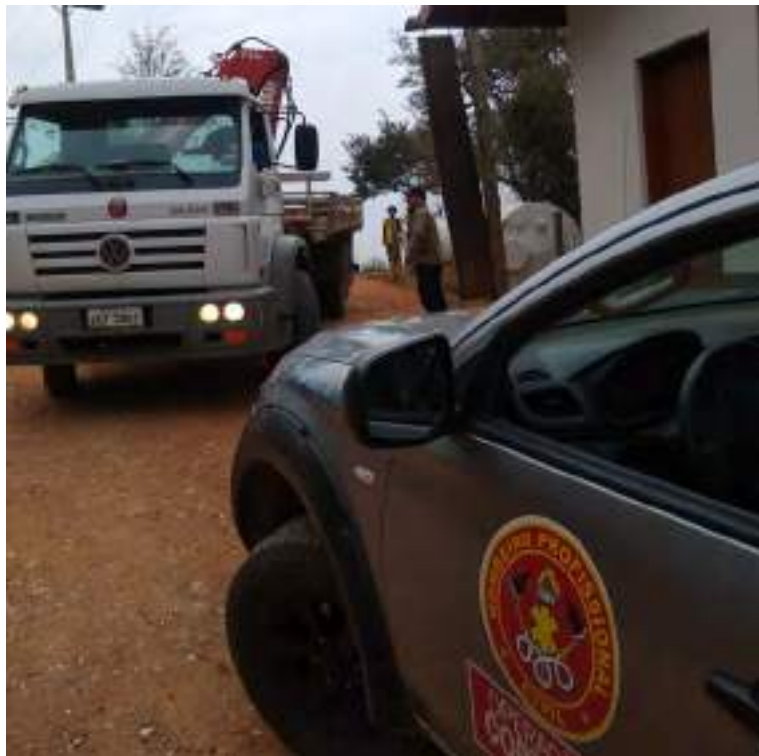
Em 2020, o **Mirante Natural da Pedrinha** teve instalada uma caixa d'água pela Fundação Florestal, com o intuito de auxiliar em operação de combate a incêndios florestais no local, entretanto os proprietários da área não autorizaram a instalação da mesma. Assim, foi realizado o contato com o gestor do MONA Pedra Grande para mediar a situação e que, após reuniões e tratativas, realizou a retirada da caixa d'água em 21 de setembro de 2022 (Figura 79).

Figura 79 – Equipe da Fundação Florestal retirando a caixa d'água do Mirante Natural da Pedrinha, realizado em setembro de 2022.

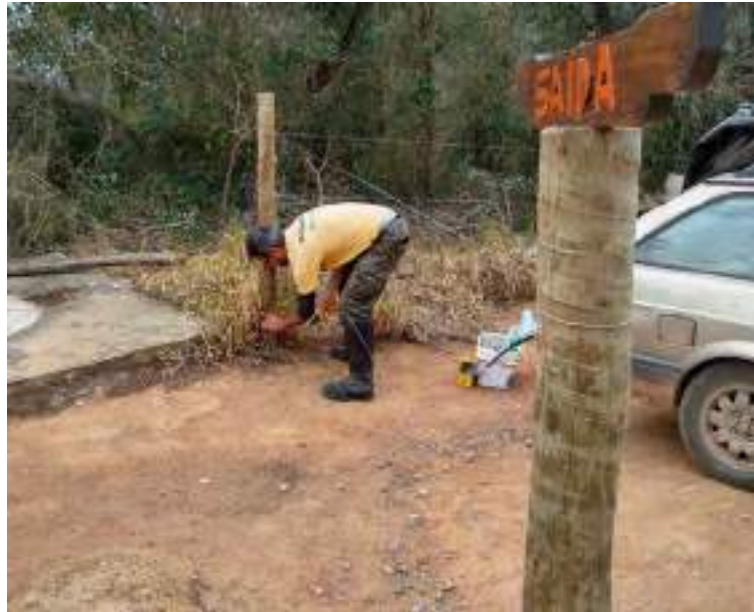
Durante o processo de retirada da caixa d'água houveram algumas avarias no cercamento existente, que tem como intuito ordenar a visitação pública, realizado em 2021 pela SIMBiOSE e Fundação Florestal, em parceria com o proprietário. Para realizar as manutenções foi necessário refazer e instalar 40 metros de arame que haviam sido atingidos pela caixa d'água na hora da remoção e, posteriormente, tencionar os arames para dar firmeza a cerca (Figura 80 e 81).

Figura 80 – Reinstalação dos arames no cercamento do Mirante Natural da Pedrinha, realizado em setembro de 2022.

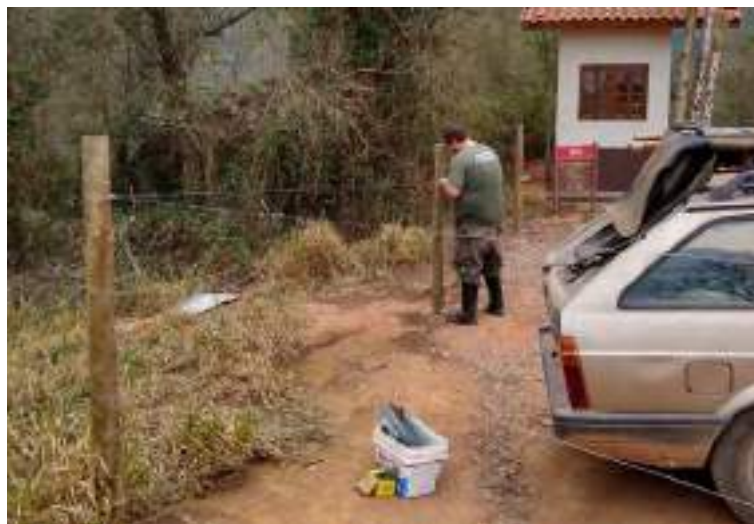
Figura 81 – Finalização da reinstalação e tencionamento dos arames no cercamento do Mirante Natural da Pedrinha, realizado em setembro de 2022.

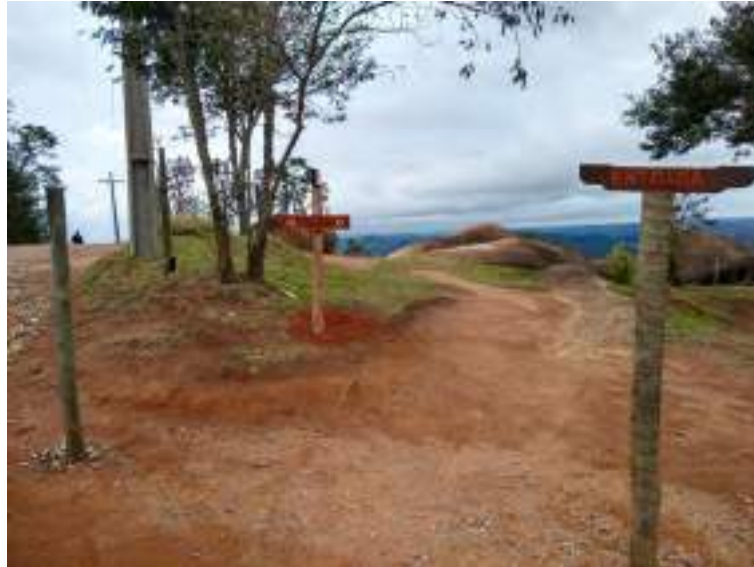
Assim como a manutenção no cercamento, foram realizadas a instalação de placas orientativas na área, de entrada e saída ao mirante, aviso de proibido estacionar dentro da área de visitação e placa de “cuidado abelhas” (Figura 82 e 83). Também foram instaladas placas orientativas

Figura 82 – Placas orientativas instaladas na entrada do Mirante Natural da Pedrinha, realizado em setembro de 2022.

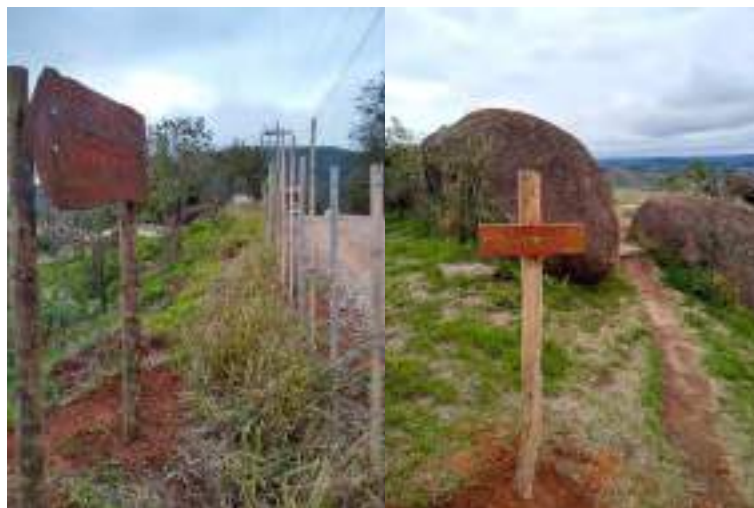
Figura 83 – Placas orientativas instaladas em acesso e no entorno do Mirante Natural da Pedrinha, realizado em setembro de 2022.

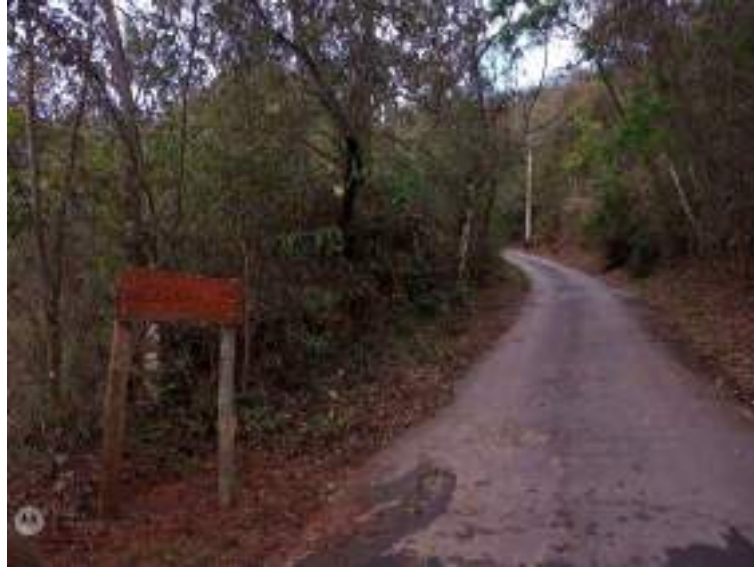
na estrada de acesso ao Mirante Natural da Pedrinha e PNMGF, “estreitamento de via, buzine ao subir” (Figura 84), todas elas confeccionadas pela equipe do Termo de Parceria nº 016/2022, do qual utilizou-se madeira reaproveitada e instalando-as em lugares estratégicos para que as pessoas possam observá-las de maneira adequada, contribuindo assim com o bom estado de conservação do local.

Figura 84 – Placas orientativas instaladas na estrada de acesso ao PNMGF com aviso de “estreitamento de via, buzine ao subir”, realizado em setembro de 2022.

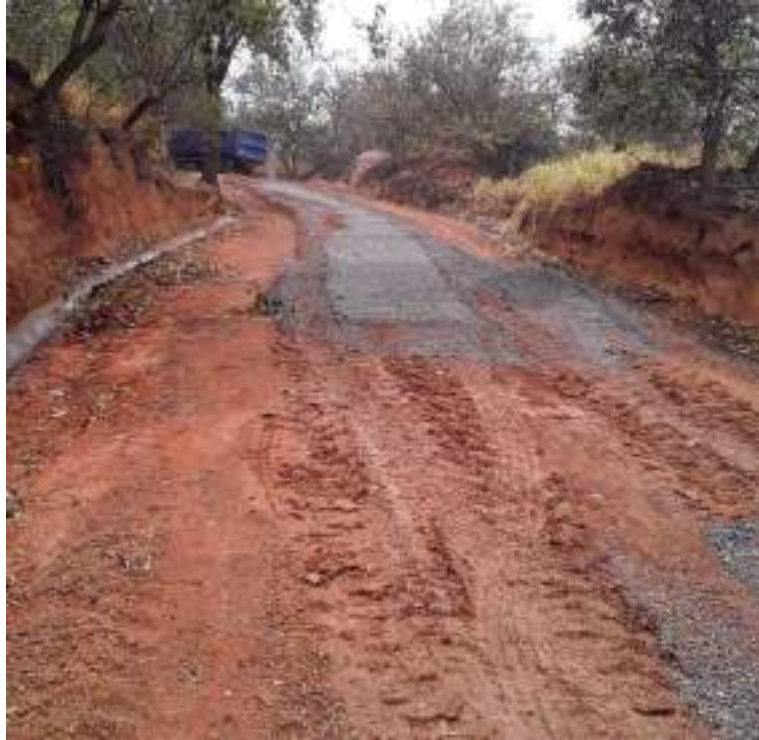
Figura 85 – Trecho da estrada de acesso ao CAVGF com ponto de pedrisco sem compactação, realizado em setembro de 2022.

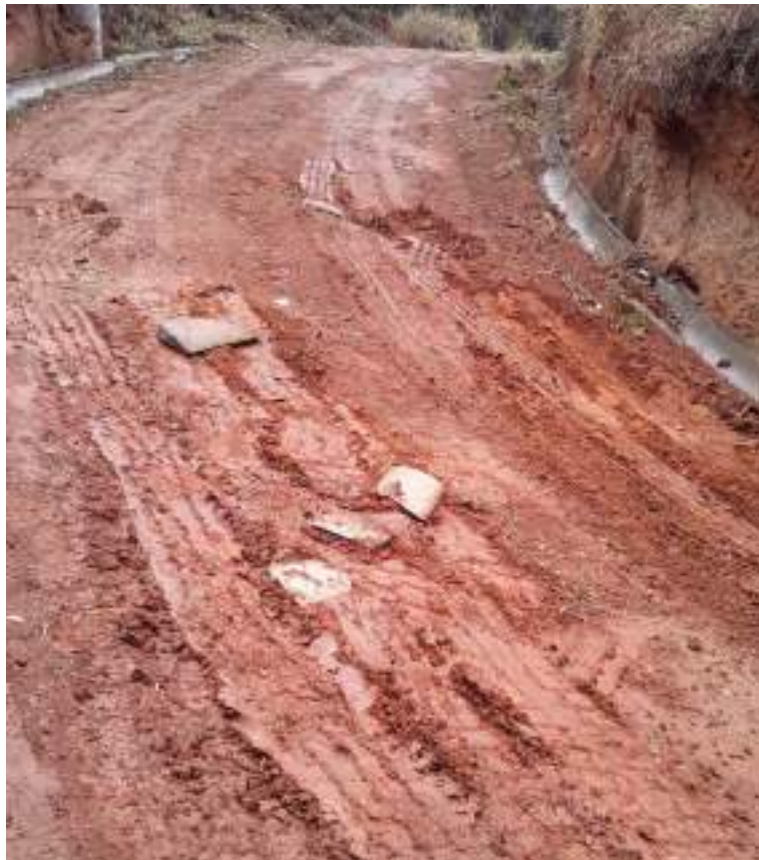
Figura 86 – Trecho da estrada de acesso ao CAVGF com ponto escorregadio, realizado em setembro de 2022.
