2º Relatório Quadrimestral do Termo de Parceria nº 016/2022

Conservação e Restauração do Parque Natural Municipal da Grota Funda

2º Relatório Técnico Quadrimestral do Termo de Parceria nº 016/2022 – Parque Natural Municipal da Grota Funda

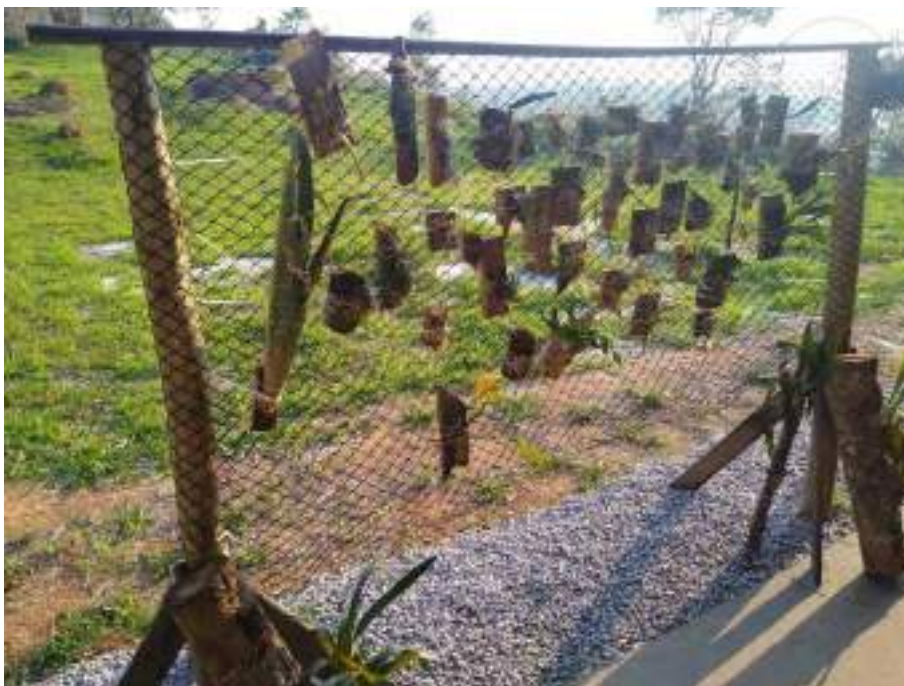
O resgate e recuperação de epífitas pôde ser melhor executado, tendo mais indivíduos resgatados no referente período e inseridos em forófitos (Figura 88) e em uma estrutura provisória localizada no viveiro para ancoragem e recuperação das plantas (Figura 89), criada para pendurar epífitas que são adaptadas a este tipo de condição (elevadas), utilizando um borrifador doméstico para a irrigação do substrato. Os materiais utilizados para a produzir a estrutura provisória, produzida a partir de materiais removidos da reforma do CAVGF e adquiridos com verba do Termo de Parceria nº 016/2022, foram: madeiras, pregos, tela de galinheiro, arame, musgo *Sphagnum* sp. e barbante.

Figura 89 – Estrutura localizada no viveiro destinada a ancoragem das epífitas destinadas a recuperação, realizada em julho de 2022.

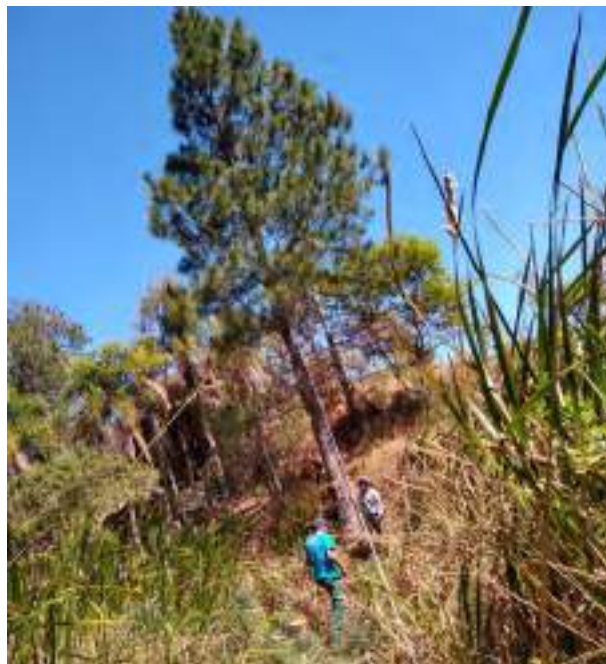
Conforme descrito no PLANO DE MANEJO DE INDIVÍDUOS EXÓTICOS DE *PINUS* SP., com a pretensão de realizar um manejo de mínimo impacto possível, a remoção dos indivíduos adultos será realizada com ancoragem das árvores para áreas de menor densidade de vegetação nativa circundante (Figura 91), de modo que o manejo gere o menor prejuízo possível às espécies nativas, demais recursos bióticos e abióticos, estradas, estruturas, trilhas e atrativos do PNMGF. Além da derrubada guiada dos indivíduos arbóreos, as árvores serão desgalhadas permitindo que a matéria orgânica (galhos, acúculos e troncos de impossibilidade de aproveitamento) seja cortada, picotada e disposta sobre o solo de forma a acelerar o processo de decomposição da matéria orgânica dos restos vegetais (Figura 92).

Figura 91 – Indivíduo de *Pinus* sp. ancorado antes do manejo, realizado em 18/09/2022.

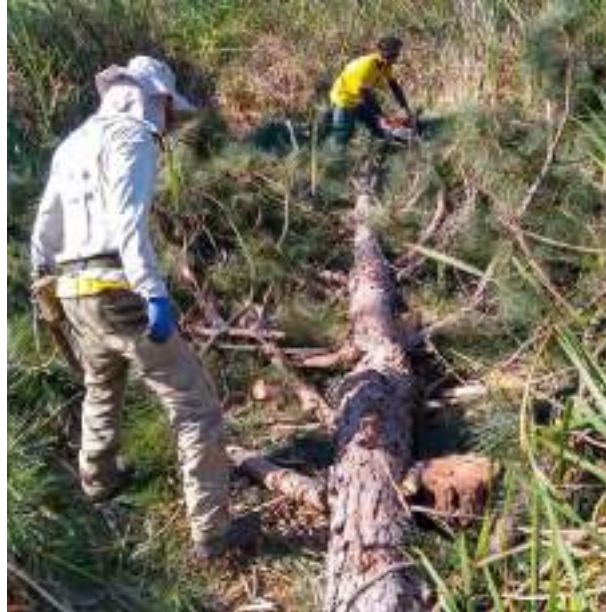
Figura 92 – Indivíduo de *Pinus* sp. sendo desganhado após a derrubada, realizado em 18/09/2022.
