2.1. IMPACTOS E RISCOS AO USO PÚBLICO E A EXECUÇÃO DO TERMO DE PARCERIA N° 016/2022

2.2. ESTRADAS E ACESSOS AO PNMGF e CAVGF

2.3. PROBLEMAS E AVARIAS NAS OBRAS RECÉM REINAUGURADAS DO CAVGF

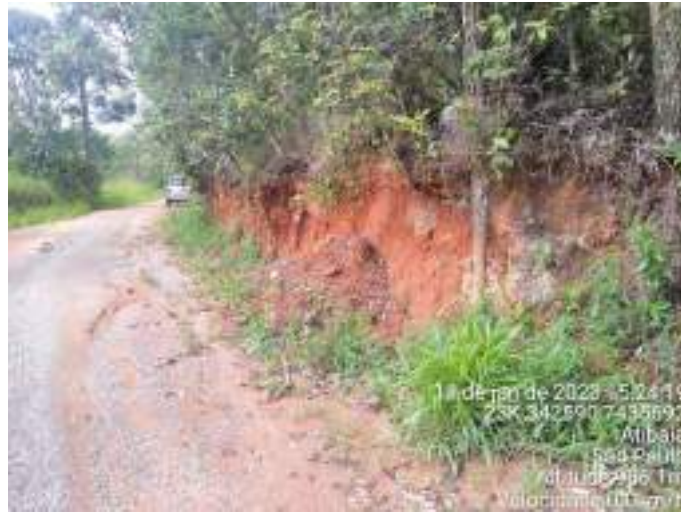
Figura 2 – Ponto RI_003 com risco de desbarrancamento do talude da estrada de acesso ao CAVGF.

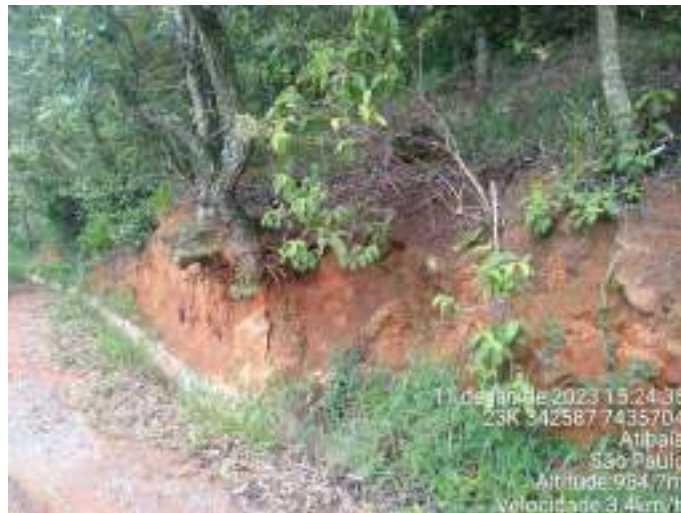
Figura 3 – Ponto RI_004 com risco de desbarrancamento do talude e queda de árvore na estrada de acesso ao CAVGF.

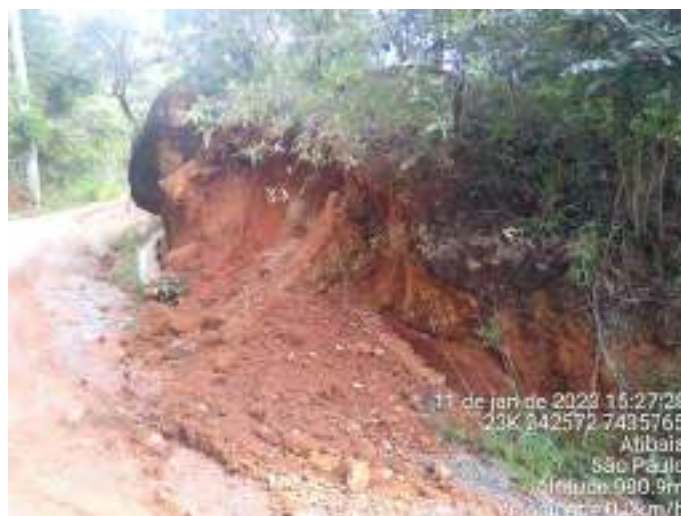
Figura 4 – Ponto RI_005 com risco de desbarrancamento do talude e rolamento de rocha na estrada de acesso ao CAVGF.

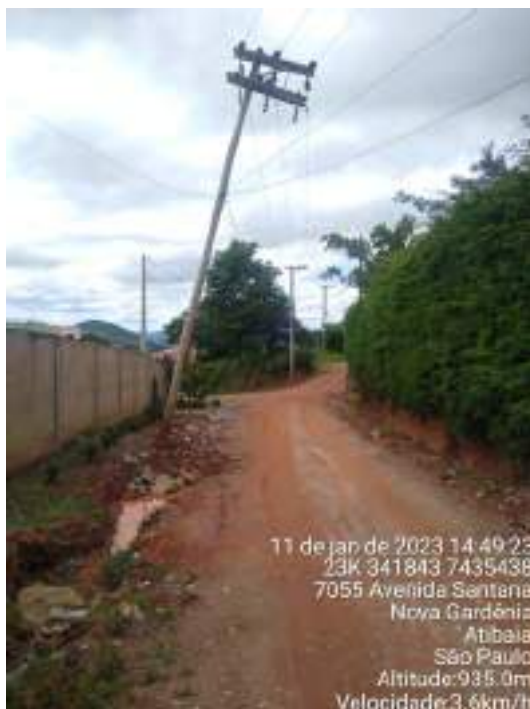
Figura 5 – Ponto RI_001 com risco de queda do poste de iluminação pública.

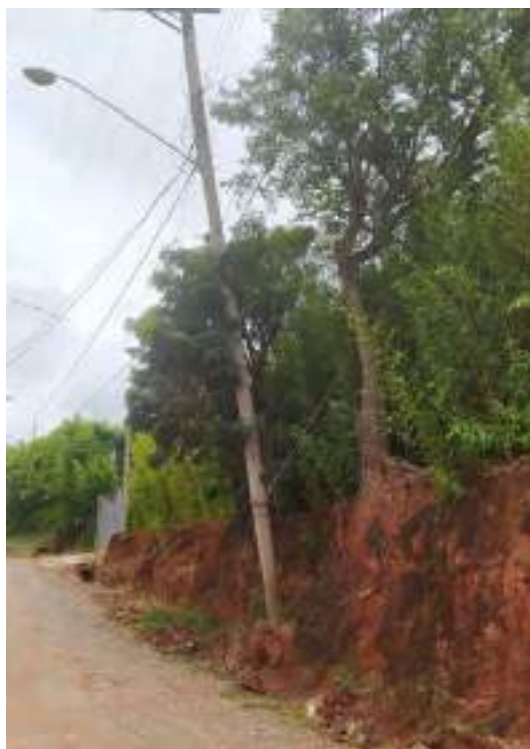
Figura 6 – Ponto RI_002 com risco de queda do poste de iluminação pública.

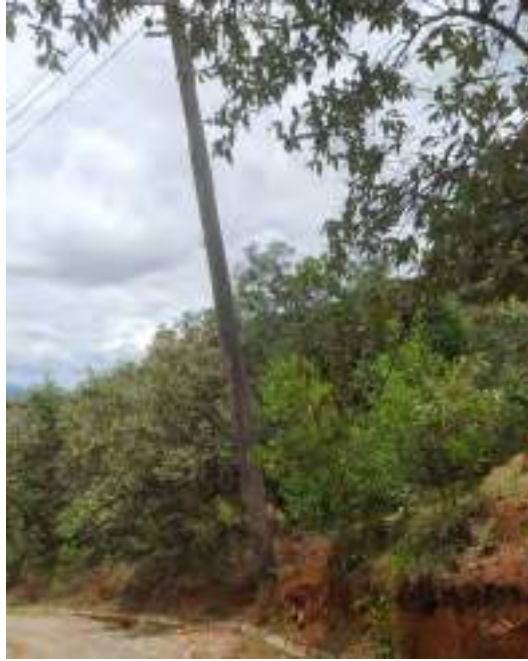
Figura 7 – Ponto RI_006 com risco de queda do poste de iluminação pública.

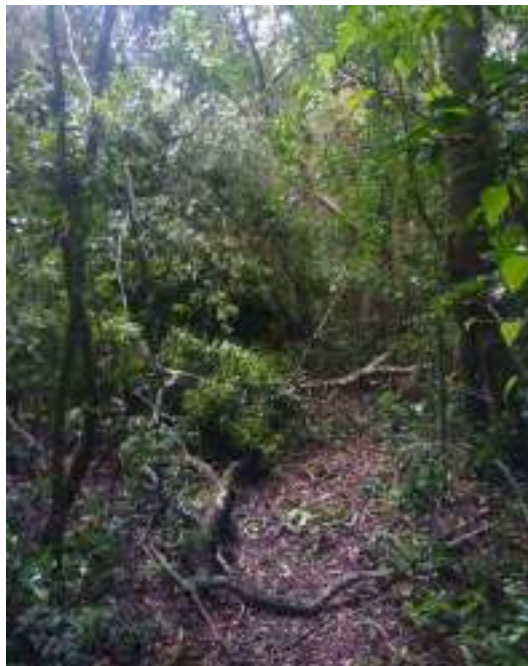
Figura 8 – Registro da queda de um galho de grandes proporções na Trilha do Lajeado, em 04 de janeiro de 2023.

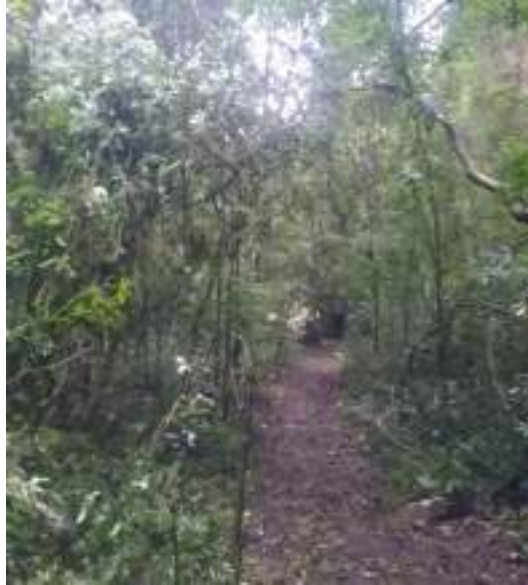
Figura 9 – Registro após a manutenção para retirada de um galho na Trilha do Lajeado, em 04 de janeiro de 2023.

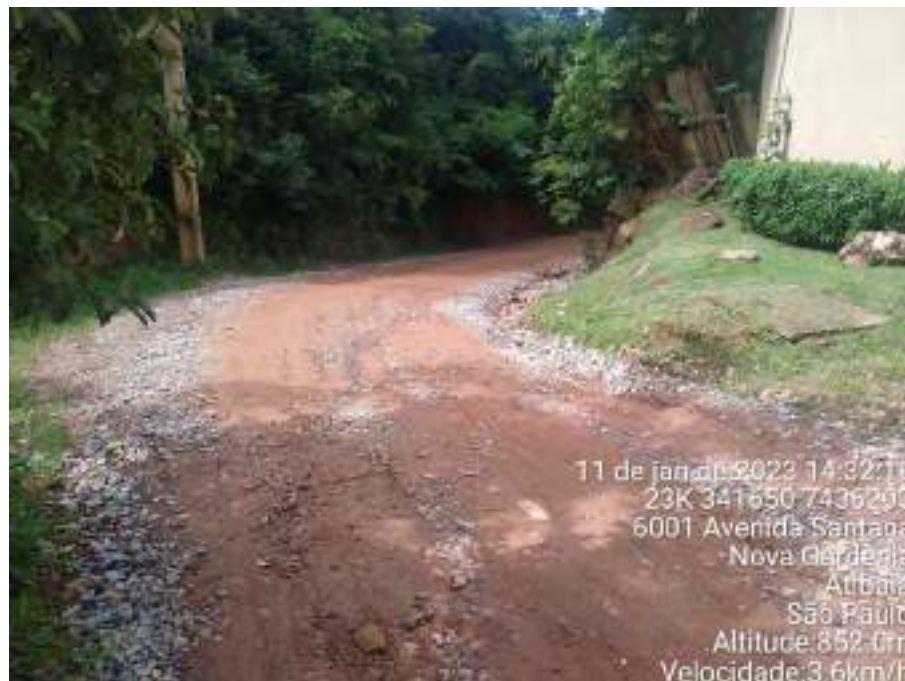
Figura 11 – Ponto EA_001 denominado curva do Tiguerá, onde corriqueiramente ocorrem processos erosivos avançados, foi realizada a manutenção com cascalho e sem a devida compactação e com as chuvas torrenciais algumas valas grandes persistem.

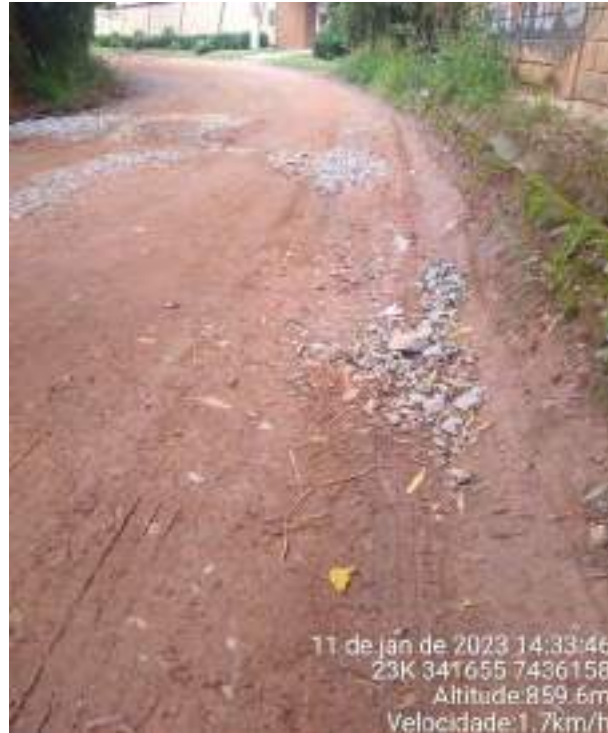
Figura 12 – Ponto EA_002 poucos metros acima da curva do Tiguera, uma outra erosão decorrente do escoamento superficial e dos equipamentos de drenagem superficial ineficientes, foi realizada a manutenção com cascalho que sem a devida compactação e com as chuvas torrenciais o processo persiste.

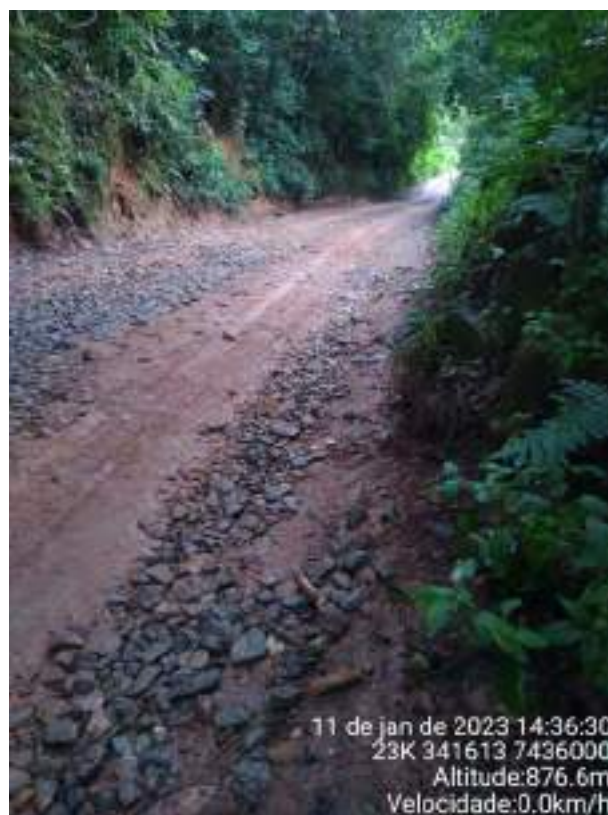
Figura 13 – Ponto EA_003 após passar a entrada do Loteamento Vale das Pedras, um outro trecho com processos erosivos recorrentes, do mesmo modo, foi realizada a manutenção do trecho com cascalho sem a devida compactação, causando derrapamento durante a subida e novas valetas, entretanto com as chuvas o cascalho tem sido levado pelo escoamento superficial para as cotas mais baixas.

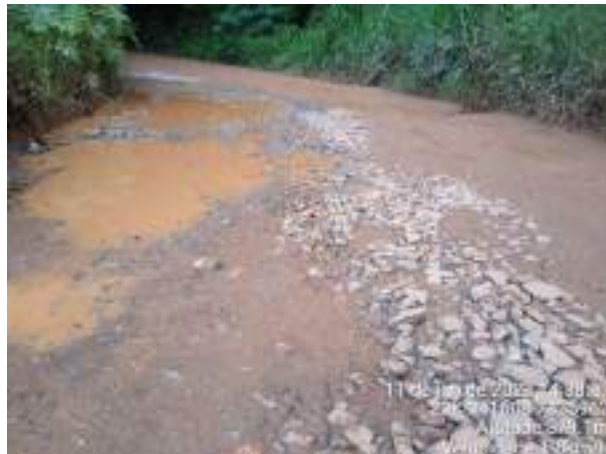
Figura 14 – Ponto EA_004 de assoreamento dos cascalhos utilizados para a manutenção à montante da estrada, onde não foi feita a manutenção e além de sedimentos a água também fica empessada no local.

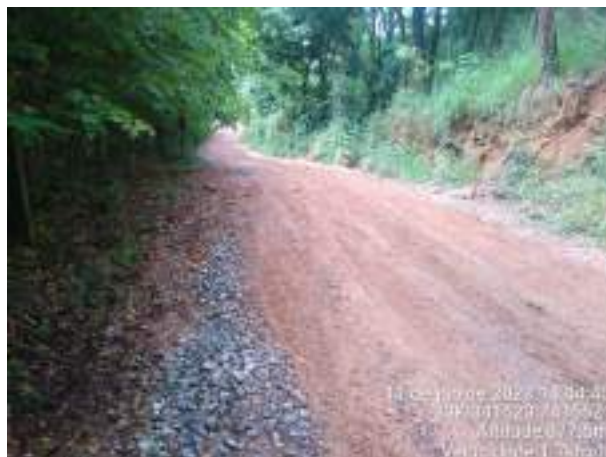
Figura 15 – Ponto EA_005 antes do início do penúltimo trecho de asfalto da Av. Santana, que recebe uma grande carga de escoamento superficial, foi realizada a manutenção recentemente com cascalho e terra, entretanto não foi realizada a compactação adequada o que forma lama junto ao cascalho e favorece o derrapamento. Do mesmo modo, nesse trecho devido as erosões laterais da via apenas são possíveis passar um veículo por vez.

Os casos de ocorrência de processos erosivos entre os pontos EA_005 a EA_009 são decorrentes da implantação de trechos intercalados de micro-pavimentação, implementados pela Secretaria de Obras Públicas entre os anos de 2019 a 2021, que durante eventos chuvosos com altos índices pluviométricos acarretam no aumento do escoamento superficial e no aumento dos impactos por processos erosivos que, nesse caso, decorrem em riscos e degradação ao estado de conservação das estradas e acessos ao PNMGF e ao CAVGF. Do mesmo modo, acrescido aos problemas e avarias decorrentes da má execução e da falta de fiscalização das obras de infraestrutura, por parte das Secretarias responsáveis (Obras Públicas e Meio Ambiente), conforme detalhado via 1Doc no Protocolo nº 2-63.310/2022, que comprometem assim as atividades de uso público e, consequentemente, na execução das metas e atividades do Termo de Parceria nº 016/2022.

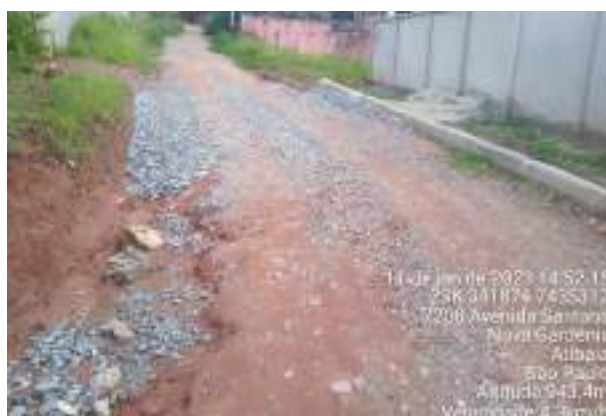
Figura 16 – Ponto EA_008 que apresentava processo erosivo avançado e foi realizada a manutenção sem a compactação adequada, apresentando cascalhos solto e que com as fortes chuvas pode ser carregado à jusante, aumentando novamente a erosão do local.

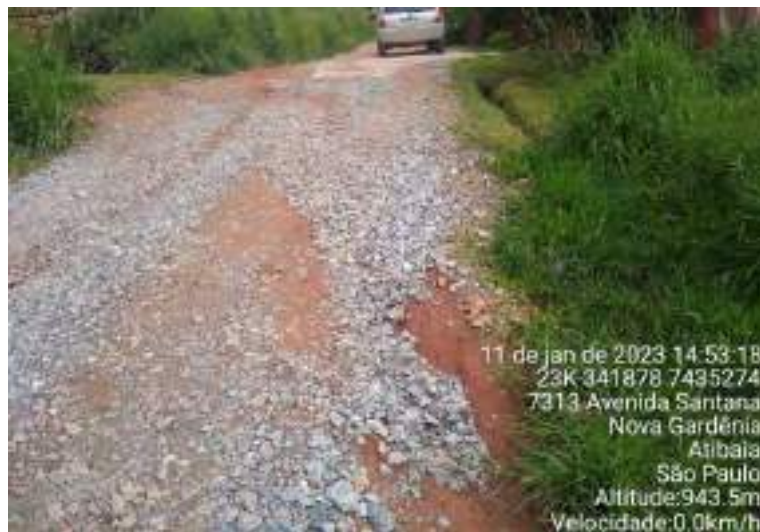
Figura 17 – Ponto EA_009 que apresentava processo erosivo avançado e foi realizada a manutenção sem a compactação adequada, apresentando cascalhos solto e que com as fortes chuvas pode ser carregado à jusante, aumentando novamente a erosão do local.

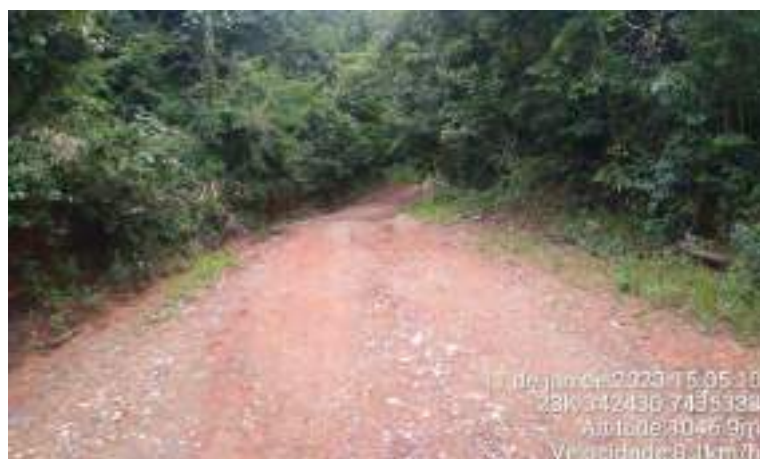
Figura 18 – Ponto EA_010 após a porteira de entrada do PNMGF há um trecho da estrada com rochas e buracos que fazem os veículos rasparem em baixo, também sem a possibilidade de desviar devido à processos erosivos na margem de menor cota da estrada.

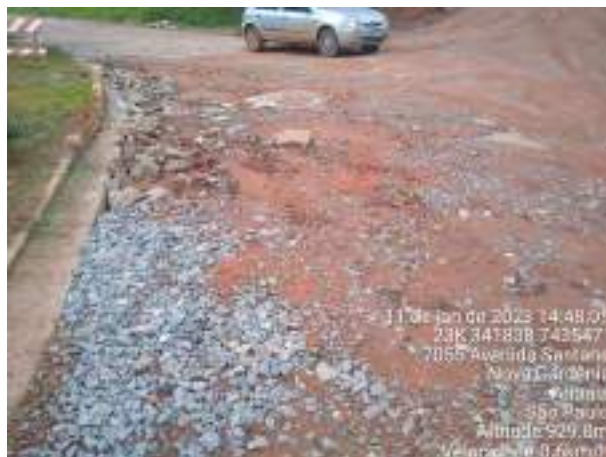
Figura 19 – Ponto EA_006 no término do penúltimo trecho de asfalto, onde foi realizada uma obra de drenagem pluvial, entretanto, esta é ineficiente pois não suporta a vazão de escoamento superficial gerado pelas vias, além do fato de carrear sedimentos para as cotas mais baixas e dificultar a entrada e saída no morador local.

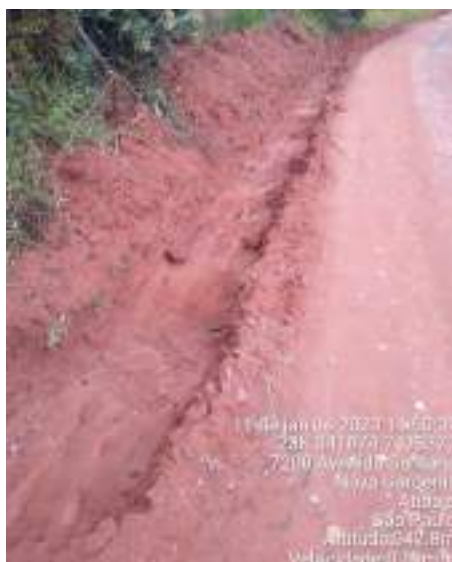
Figura 20 – Ponto EA_007 poucos metros à frente de onde foi feita uma canaleta de drenagem com trator, que auxiliou o escoamento em alguns pontos, mas pode se tratar de um risco à queda de veículos devido ao estreitamento da via.

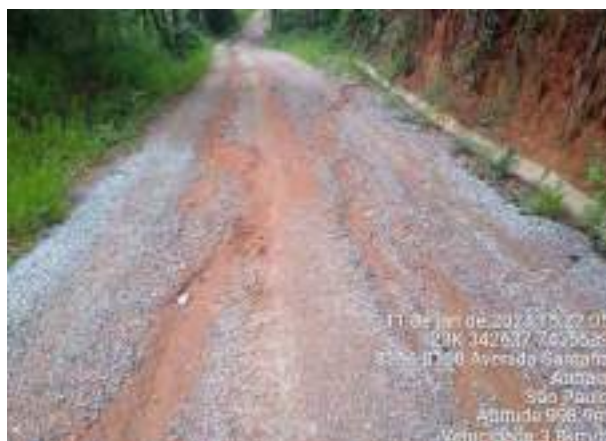
Figura 21 – Ponto EA_011 depois de passar pela antiga barragem de captação de água é possível verificar a formação de processos erosivos, decorrente das obras de drenagem pluvial ineficientes em toda a extensão da estrada de acesso.

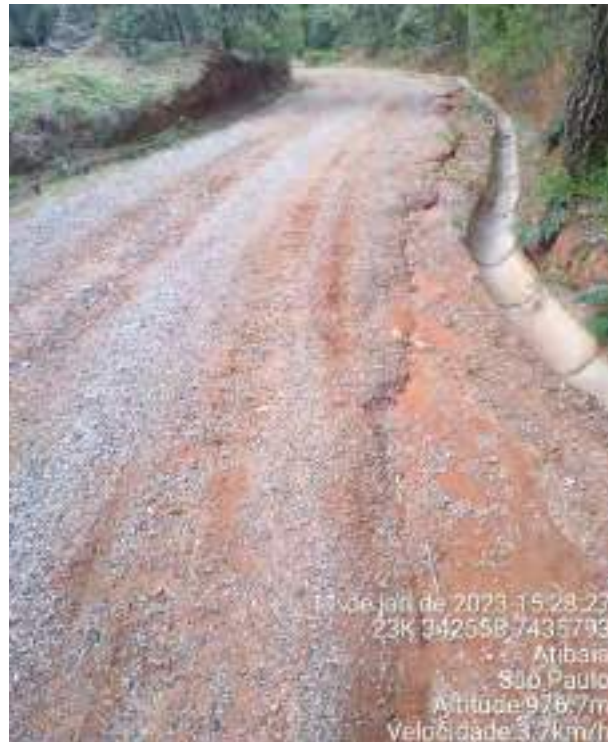
Figura 22 – Ponto EA_012 na penúltima curva, já chegando ao CAVGF, novamente são visíveis os processos erosivos na estrada de acesso devido a drenagem pluvial ineficiente. Além do fato de na última manutenção não ter sido realizada de forma correta a compactação da estrada, deixando pedriscos soltos que trazem risco aos veículos de derraparem durante a descida e a subida.

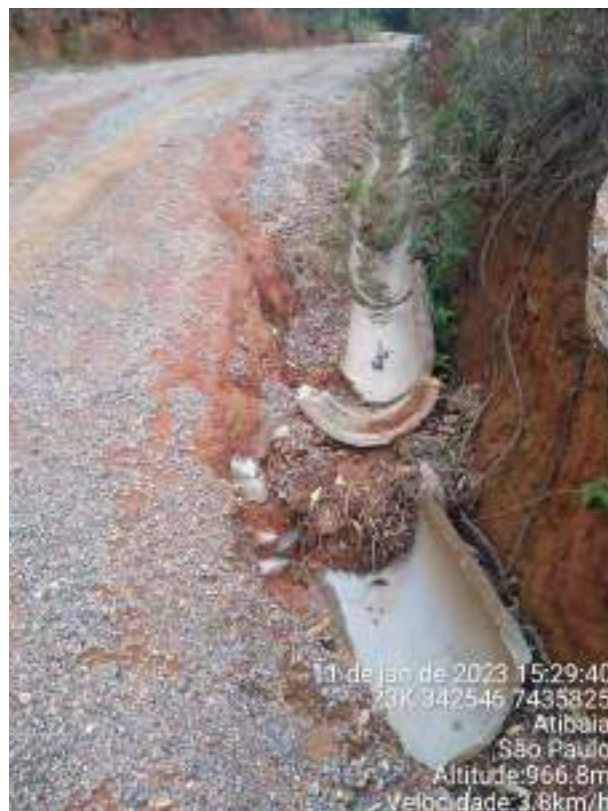
Figura 23 – Ponto EA_013 onde já houveram ocorrências de mais de um veículo que derrapou e acabou por cair dentro da calha de drenagem, danificando-a.

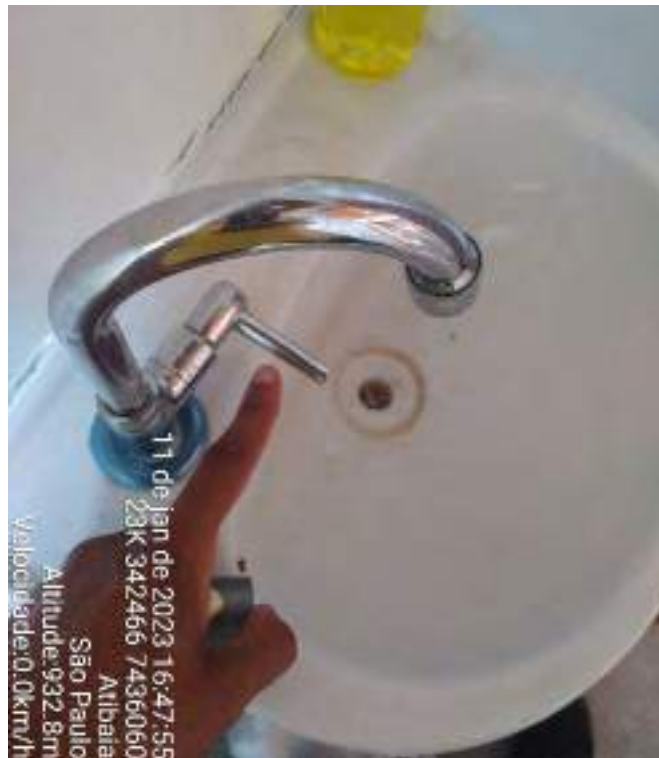
Figura 24 – Ponto hidráulico da pia do banheiro da Sede Ambiental sem água.

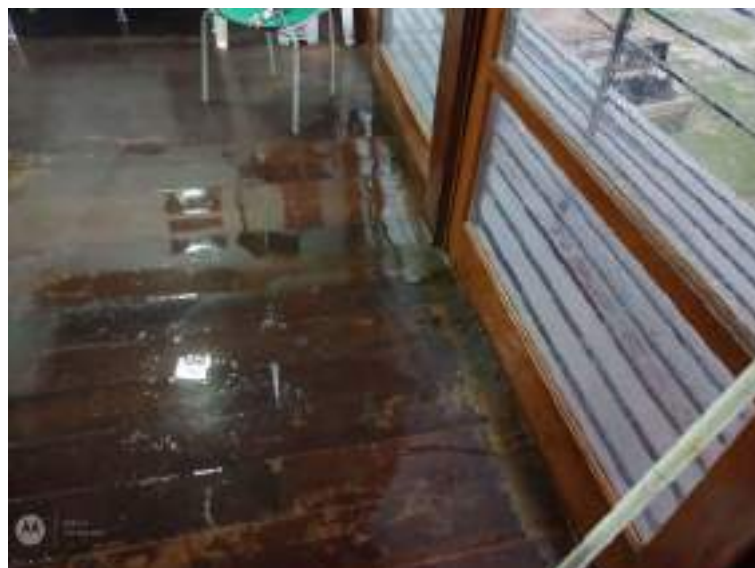
Figura 25 – Ponto de infiltração na Sede Ambiental decorrente da má instalação do sistema de calhas do telhado, ocorrido em 11 de novembro de 2022.

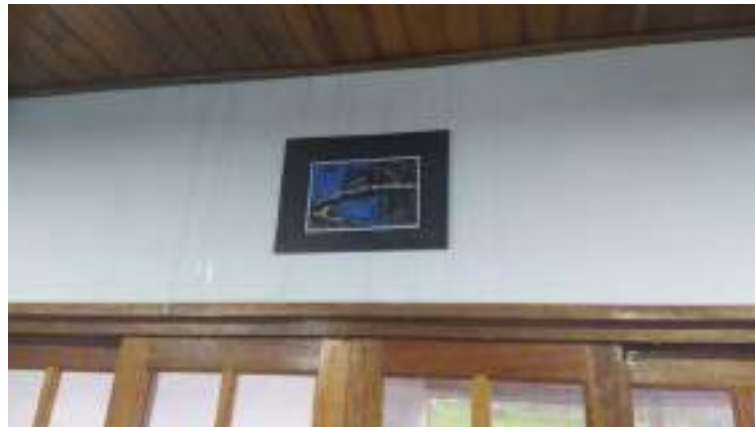
Figura 26 – Ponto de infiltração na Sede Ambiental decorrente da má instalação das placas e instabilização estrutural, ocorrido em 11 de novembro de 2022.

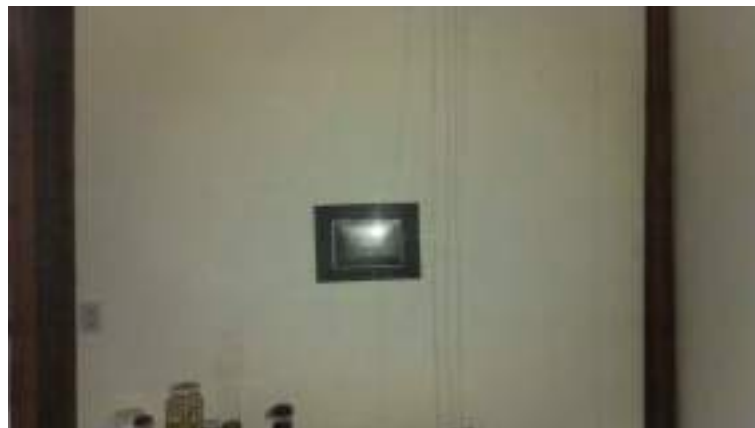
Figura 27 – Ponto de infiltração na Sede Ambiental decorrente da má instalação das placas e instabilização estrutural, ocorrido em 11 de novembro de 2022.

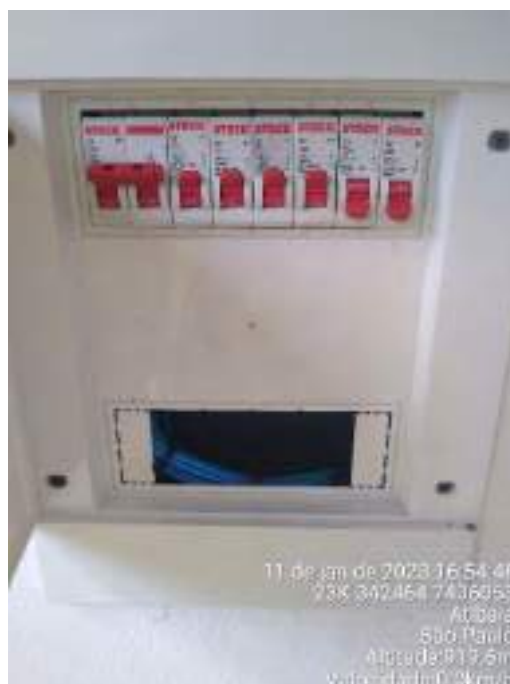
Figura 28 – Ponto com falta de energia elétrica na conveniência e banheiros.

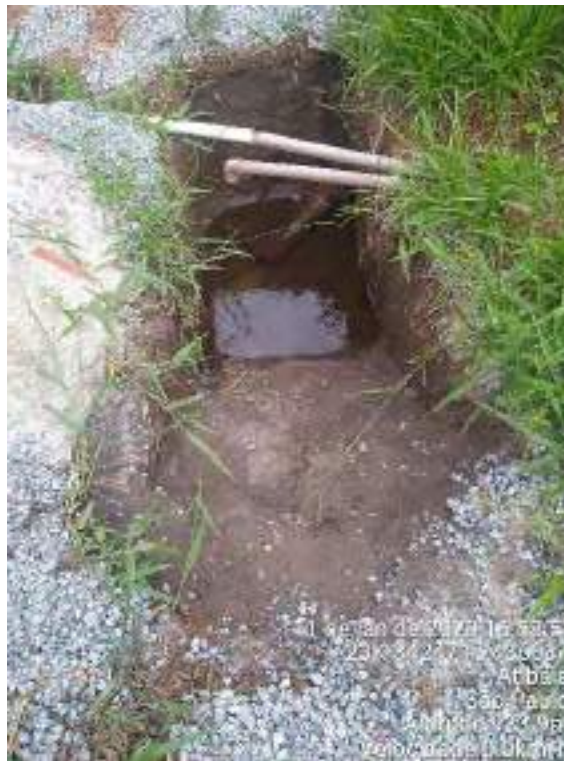
Figura 29 – Ponto com buraco decorrente do serviço incompleto de ajuste do abastecimento de água, ao lado da Casa do Fogo.
